# PROGETTO DEFINITIVO

Manutenzione straordinaria del ponte al km 4+676 della linea Cagliari - Golfo Aranci

Elaborati Generali  
Relazione sulle strutture esistenti

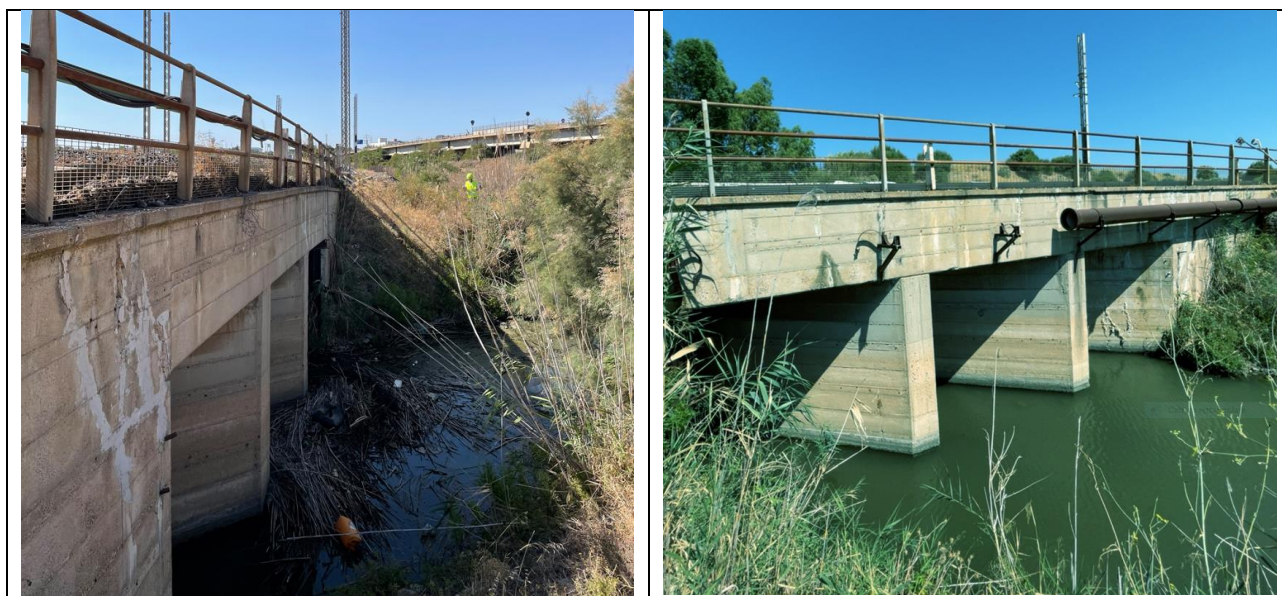
Figura 3 – Vista del ponte lato monte (sx) e lato mare (dx) – sopralluogo del 27/07/2022

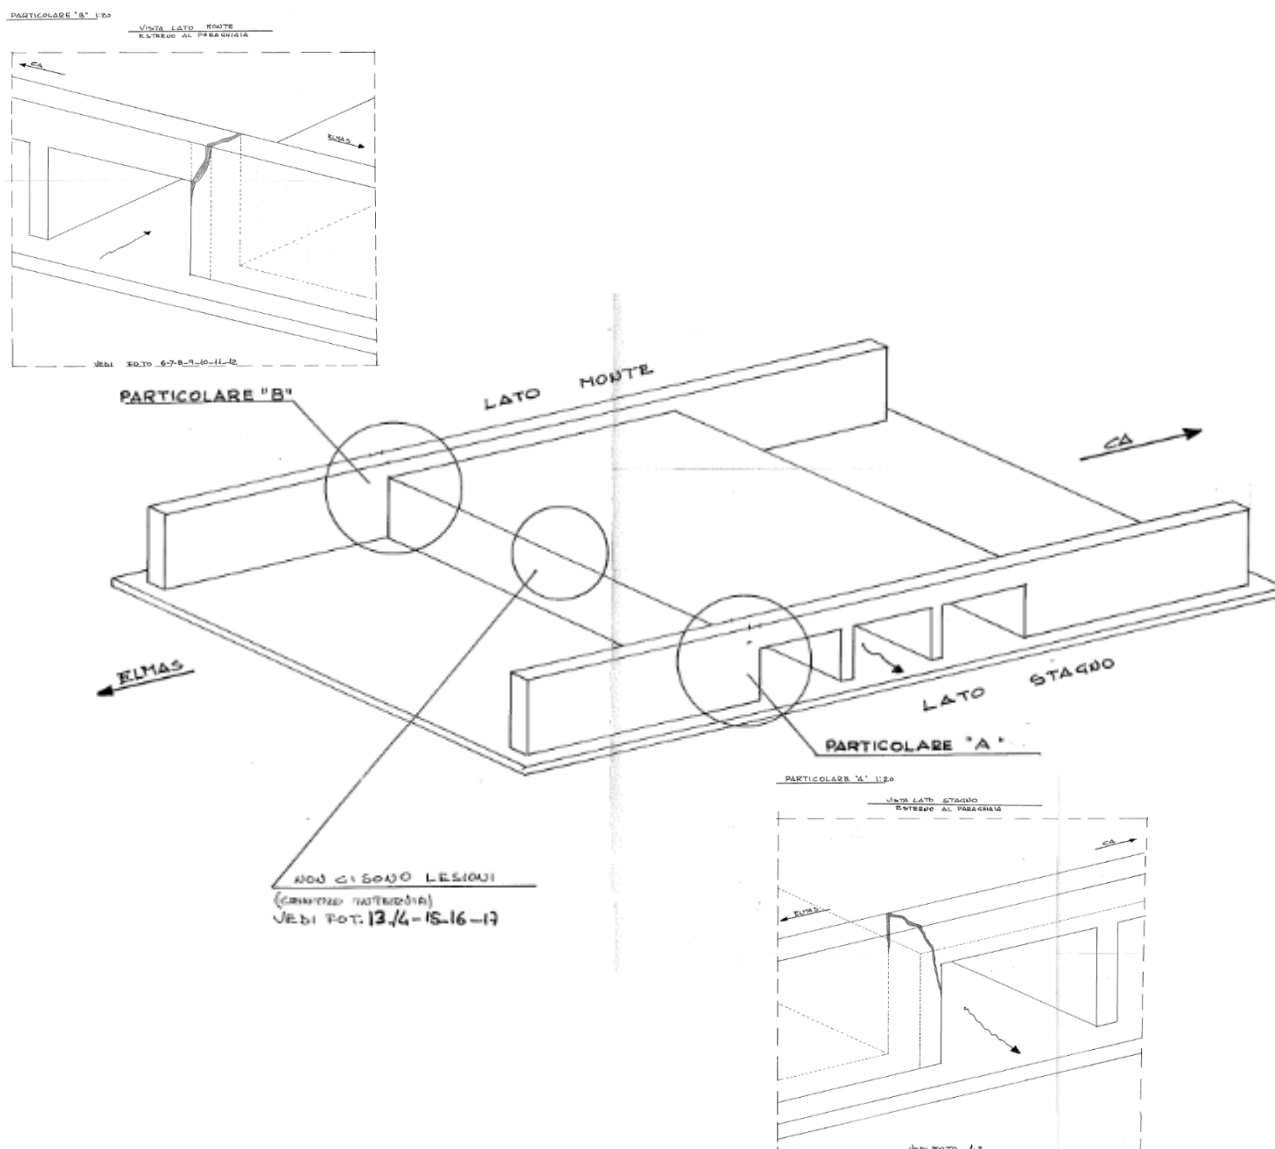
Agli inizi degli anni 90 erano già presenti nel manufatto lesioni di distensione conseguenti al movimento di immersione della struttura, lato Elmas, che denunciavano un movimento rotatorio del piano di appoggio della fondazione [18][19][20][21]. Si riporta di seguito una vista assonometrica con dettaglio delle fessure graficizzate su elaborati storici recuperati negli archivi di RFI.

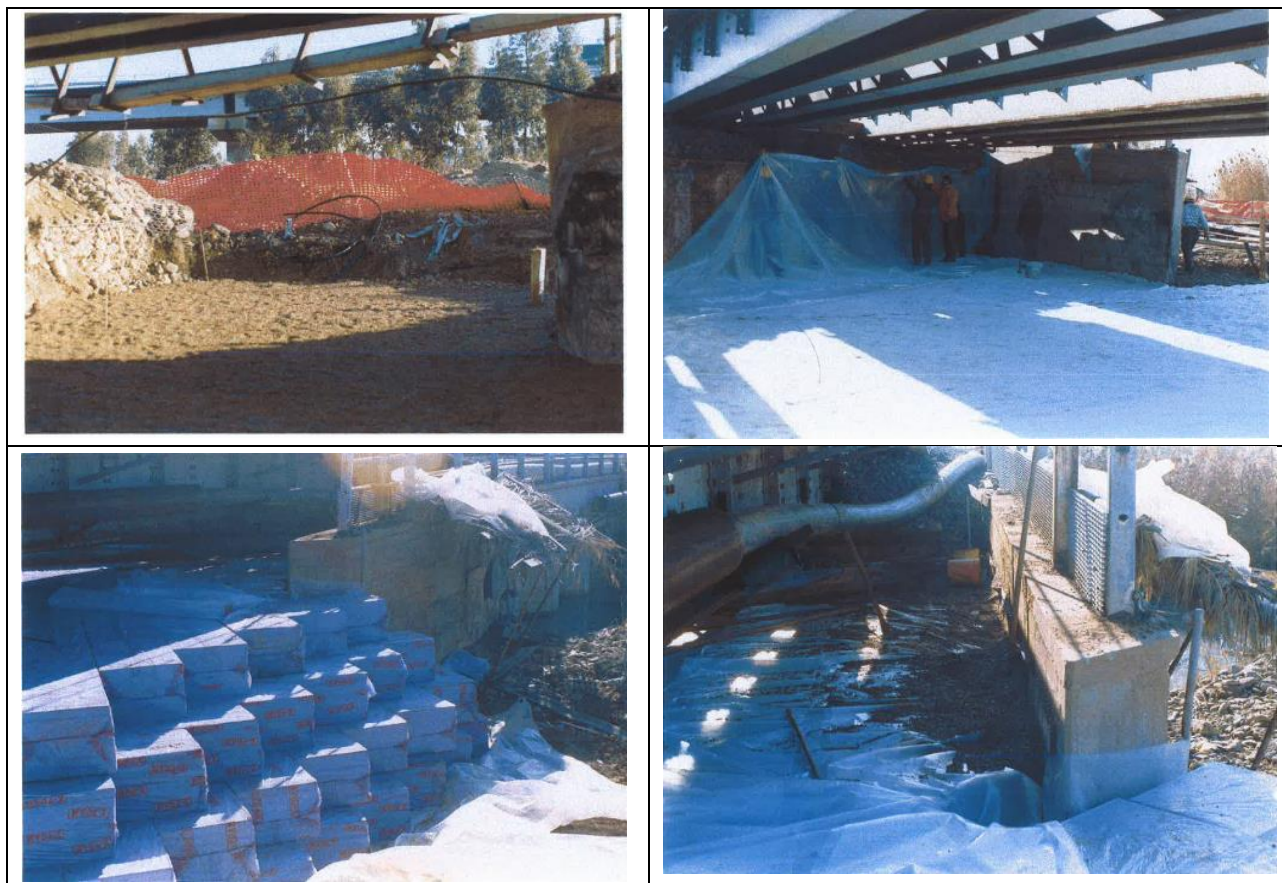
Nell'anno 2000, per contrastare questo fenomeno, il corpo del rilevato di approccio al ponte lato Elmas, per una estesa di 12m, è stato sostituito con polistirene espanso, un materiale ultra leggero, alleggerendo così il carico gravante sul terreno di fondazione sottostante (Figura 4). I muri andatori lato Elmas, che presentavano vistose lesioni sull'attacco alla spalla del ponte, sono stati resi indipendenti tagliando i ferri di collegamento alla spalla stessa, creando così un giunto di dilatazione [18] [20].

*Figura 4 – Report fotografico intervento di alleggerimento spalla lato Elmas*

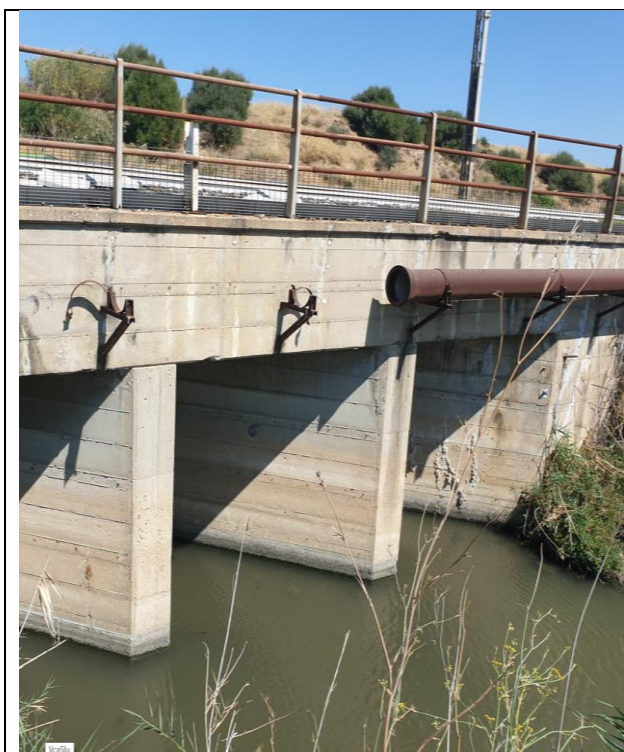
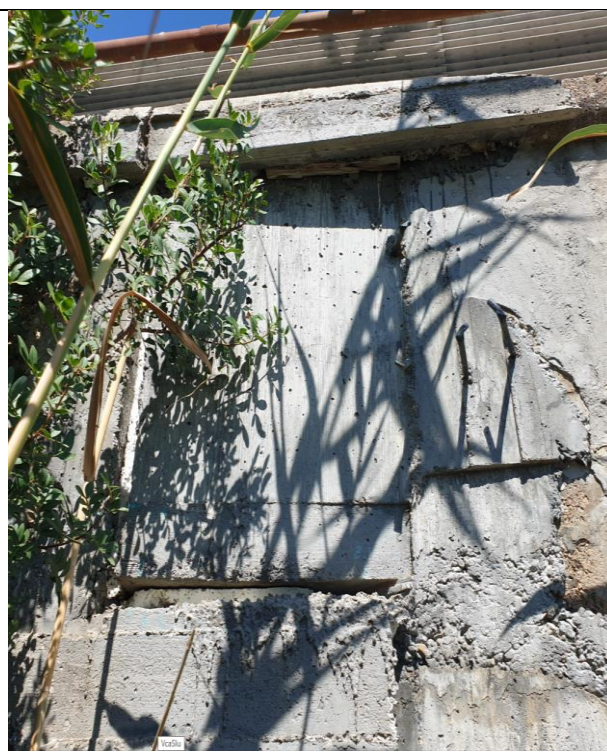
Dalla visita dell'opera d'arte risulta che: lato mare (Figura 5 e Figura 6) è visibile il giunto realizzato per disconnettere il muro andatore alla spalla lato Elmas. Sempre sul prospetto lato mare, in prossimità del collegamento tra il muro andatore e la spalla lato Cagliari, sono presenti fessure inclinate. All'interno della prima canna lato Elmas è presente la struttura in profili metallici posta al momento dell'intervento di sostituzione del terreno adiacente alla spalla. Tale struttura presenta visibili e diffusi segni di ossidazione ed esfoliazione (Figura 7 e Figura 8). È da sottolineare inoltre che tale struttura riduce la sezione trasversale di un'opera d'arte che, nel Piano di Assetto Idrogeologico della regione Sardegna risulta indicato a rischio idraulico per luce insufficiente [21].

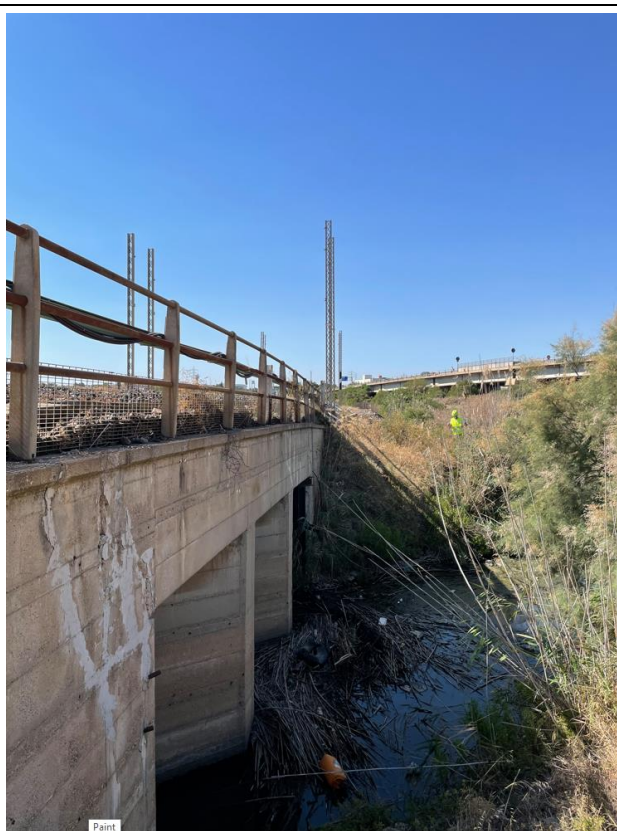
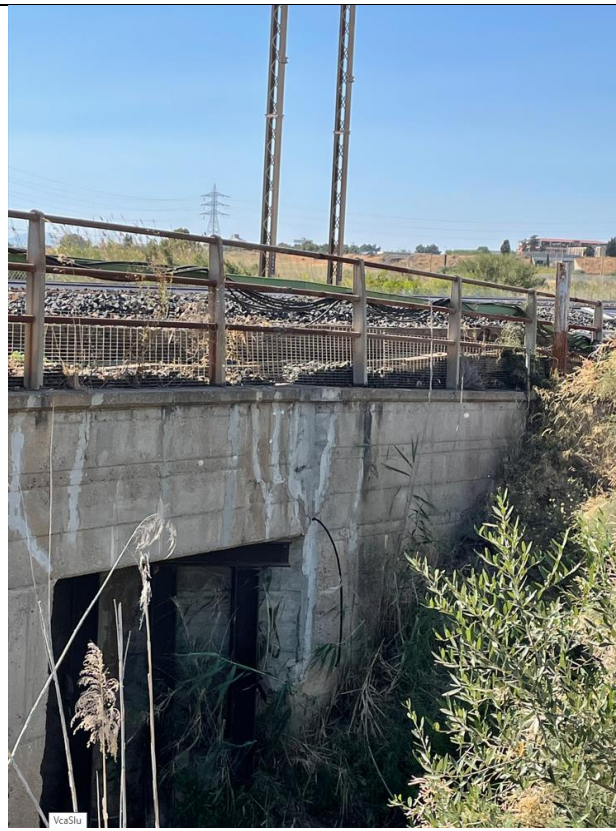
Analogamente a quanto rilevato lato mare, lato monte (Figura 9 e Figura 10), è visibile il giunto di separazione tra muro andatore e spalla lato Elmas (Figura 13 e Figura 14) e, in corrispondenza del collegamento tra il muro andatore e la spalla lato Cagliari, lesioni con andamento obliquo che si estendono per circa 50cm all'interno dello scatolare. Il quadro fessurativo fa presupporre dunque lo sviluppo, lato Cagliari, di un fenomeno analogo a quanto osservato lato Elmas e quindi di rotazioni, attorno alla soletta di base, dei muri andatori a seguito di cedimenti fondazionali (Figura 11 e Figura 12).

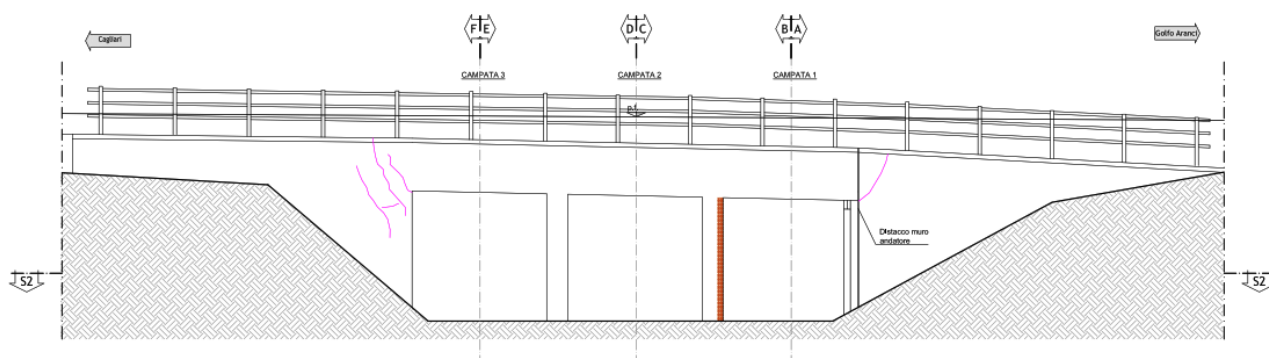
*Figura 16 – Rilievo quadro fessurativo lato monte*

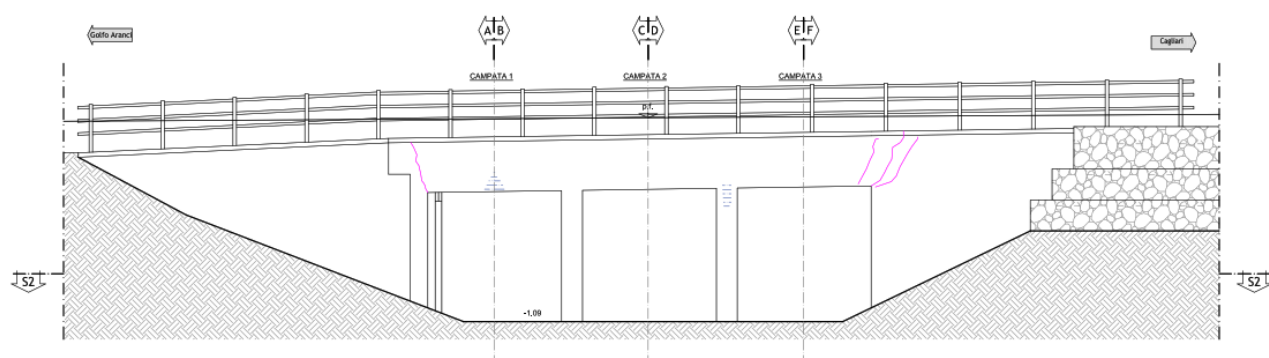
*Figura 17 – Rilievo quadro fessurativo lato mare*
