**PROGETTO DI PROSECUZIONE, IN AMPLIAMENTO, DELLA CAVA DI INERTI  
“LA GUARDIA”  
comune di Uta (Città Metropolitana di Cagliari)**

**DOCUMENTAZIONE INTEGRATIVA  
RELATIVAMENTE AL RISPETTO DELLE ATTIVITÀ E  
DEI RISULTATI DEL RIPRISTINO AMBIENTALE  
CONFORMEMENTE ALLA  
AUTORIZZAZIONE PAESAGGISTICA VIGENTE  
DET. N. 1551 PROT. N. 52236 DEL 20/10/2022**

GIUGNO 2026

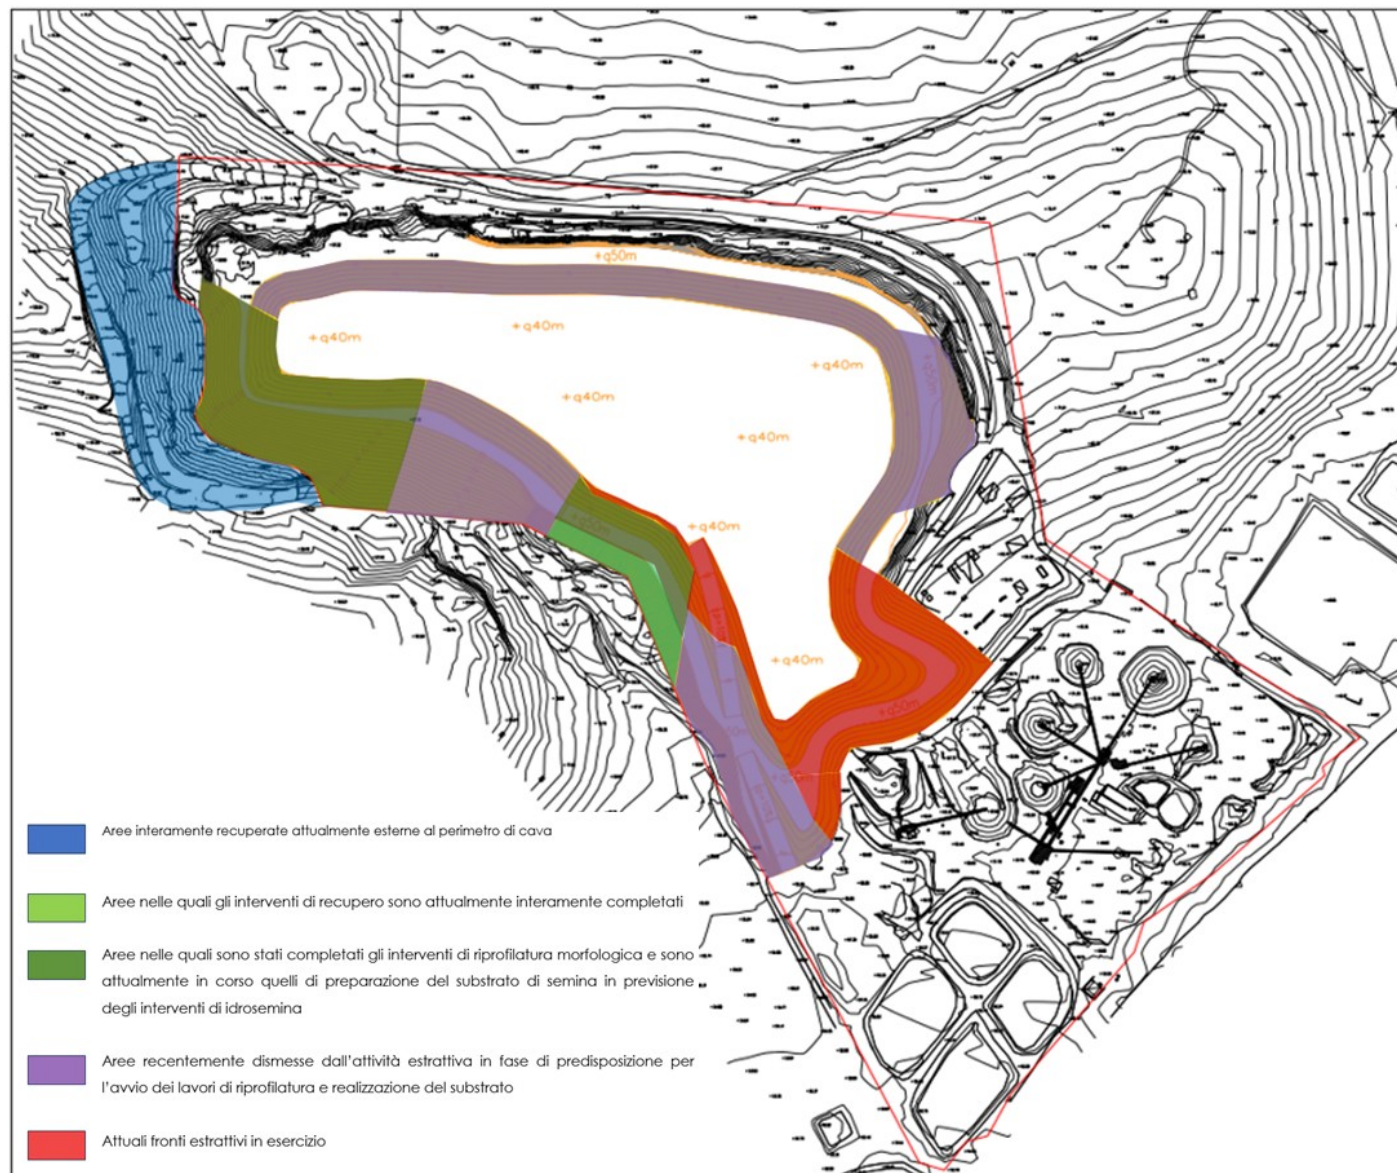
In relazione all'ampliamento del riferimento temporale di sviluppo dell'attività di coltivazione mineraria della cava si determina un corrispondente ritardo, rispetto a quanto previsto nell'originario programma di lavoro, nell'avanzamento degli interventi di ripristino ambientale e morfologici, che sono attualmente in corso.

Figura 2 - Attuale stato di avanzamento delle attività di recupero ambientale previste dal progetto

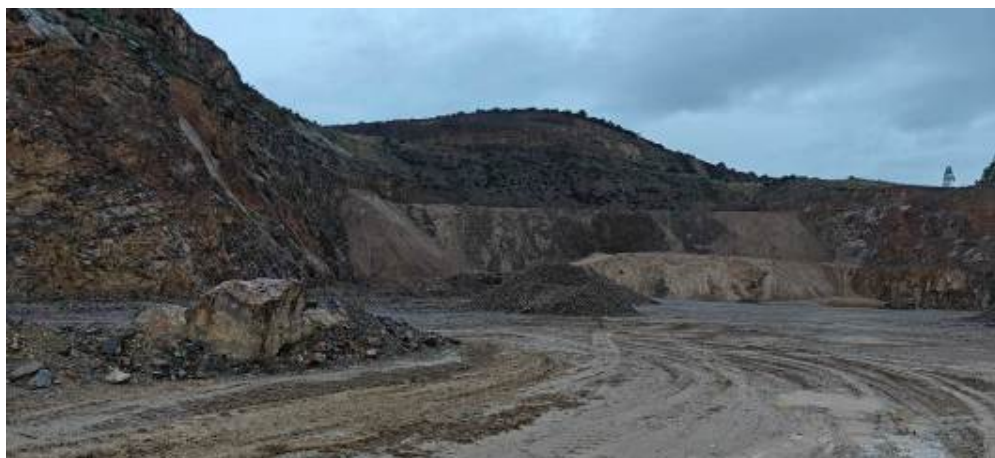
Figura 7 -

Veduta dal piazzale del lato est dell'area di cava, che rappresenta, nella porzione superiore del versante, le aree di recupero ambientale completato, in fase di progressivo sviluppo della copertura vegetale

impiantata, nella porzione inferiore, le aree interessate dagli interventi in corso di riprofilatura e sistemazione dei substrati di preparazione delle opere a verde

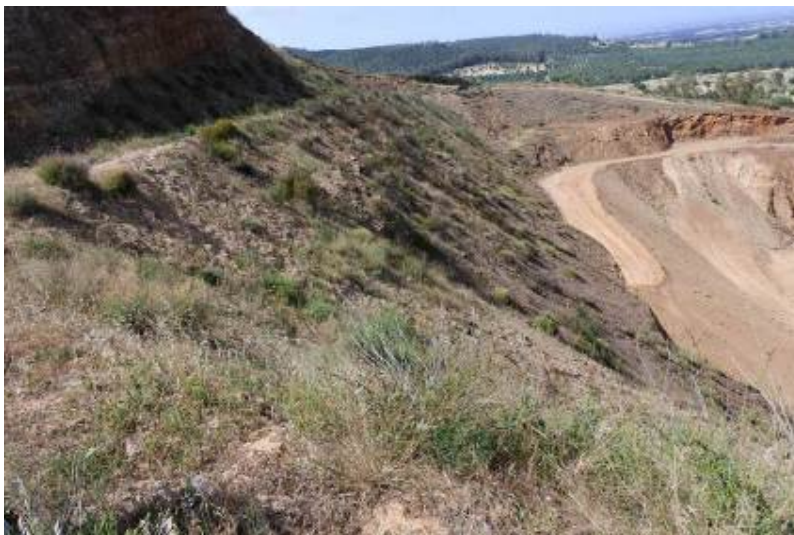
Figura 8 - Veduta dall'alto del lato est dell'area di cava, con, in primo piano, le aree completate, in fase di progressivo sviluppo della copertura vegetale di impianto, più in basso gli interventi di riprofilatura e sistemazione dei substrati in corso

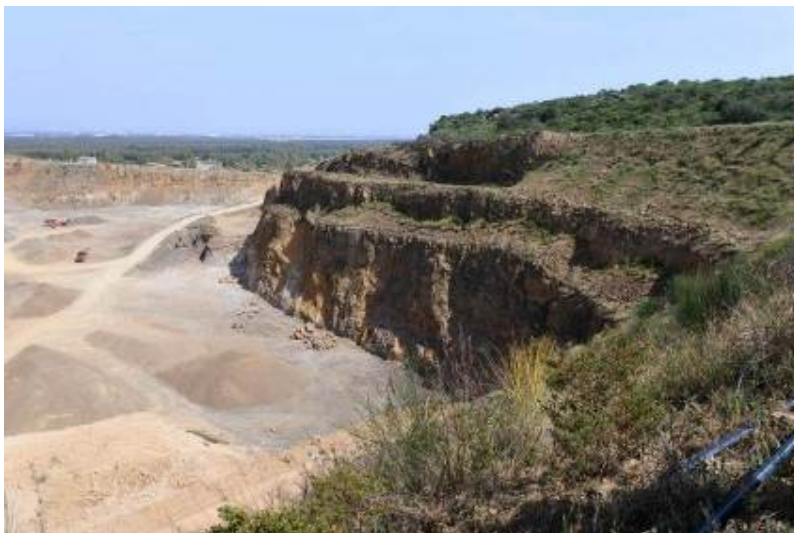
Figura 9 - Veduta dall'alto del lato sud dell'area di cava, con, in primo piano, le aree completate, in fase di progressivo sviluppo della copertura vegetale di impianto, più in basso gli interventi di riprofilatura in corso

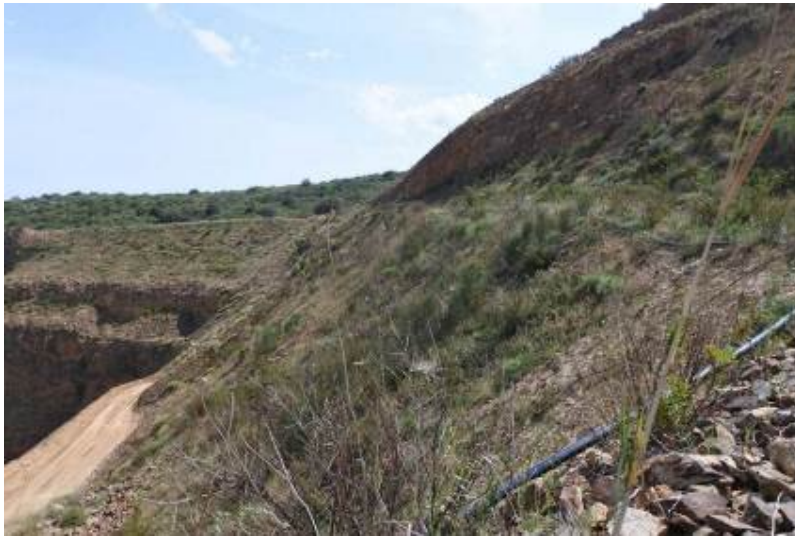
Figura 10 - Stato della copertura vegetativa di impianto in corso di sviluppo (lato est)

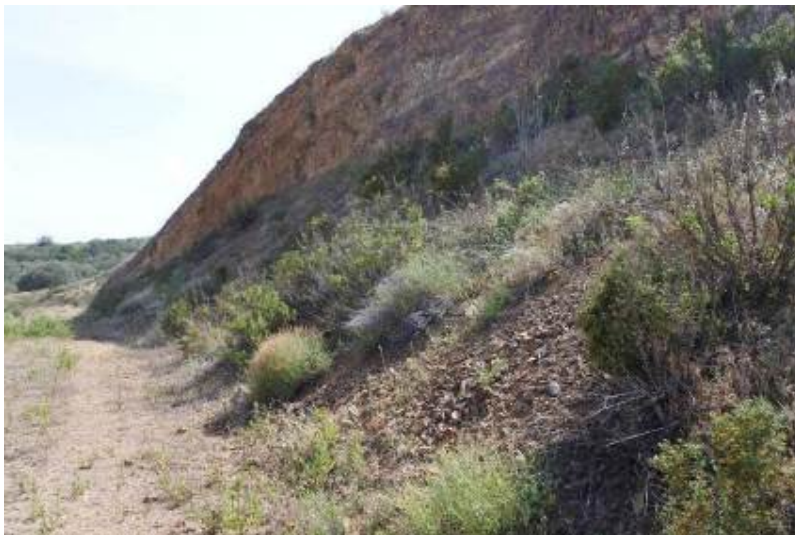
Figura 11 - una vista che rappresenta lo stato di evoluzione della copertura vegetativa di impianto sul lato est.

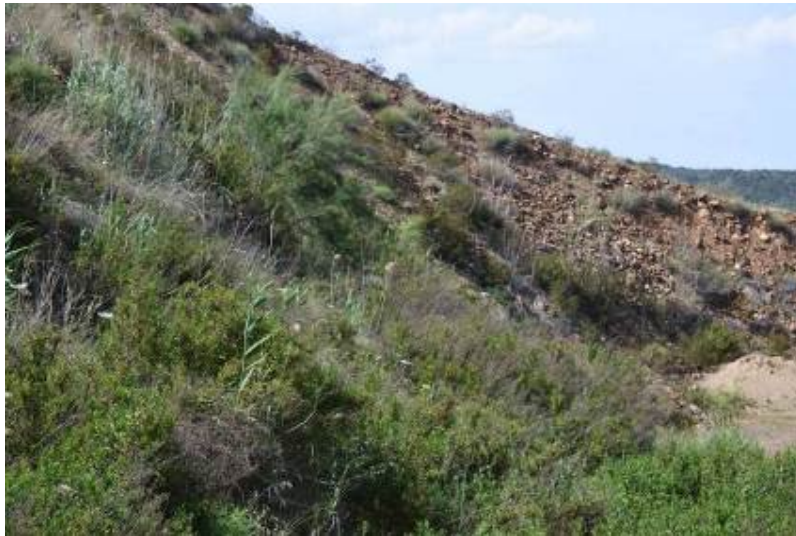
Figura 12 - una vista che rappresenta lo stato di evoluzione della copertura vegetativa di impianto sul lato est della cava

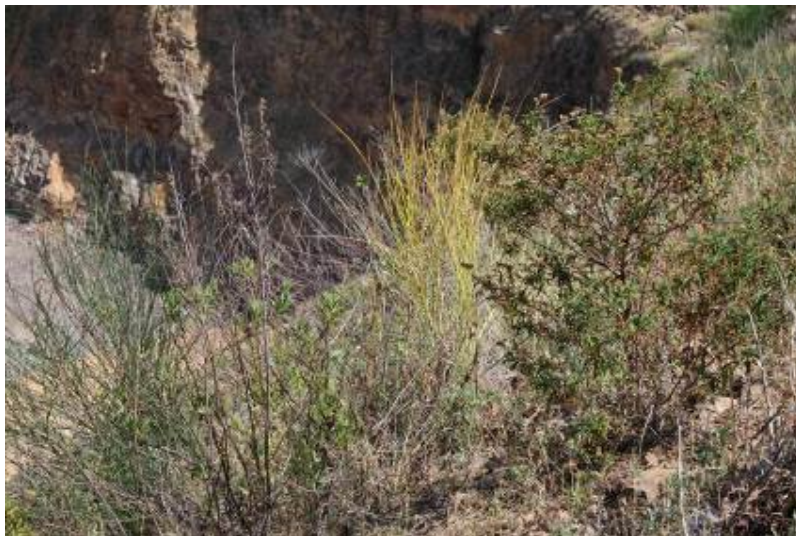
Figura 13 - Particolare degli individui in sviluppo all'interno delle aree impiantate del lato est della cava
