## **FORTE VILLAGE RESORT - OPERE DI PROTEZIONE E STABILIZZAZIONE MORFOLOGICA DELLA SPIAGGIA**

### **RELAZIONE INTEGRATIVA**

**Settembre 2024**

## OPERE DI PROTEZIONE DELLA SPIAGGIA ANTISTANTE IL “FORTE VILLAGE RESORT”

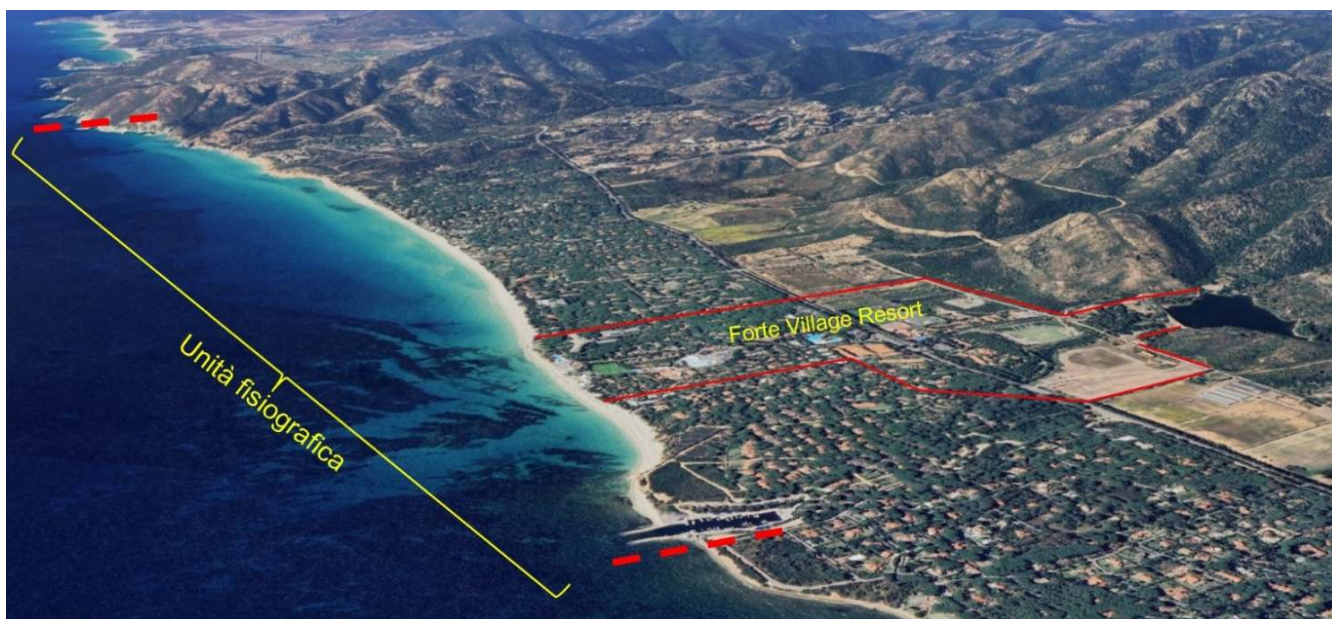
**Fig.1a - Localizzazione del paraggio, Unità fisiografica e aree di pertinenza del Forte Village Resort (vista da NE)**

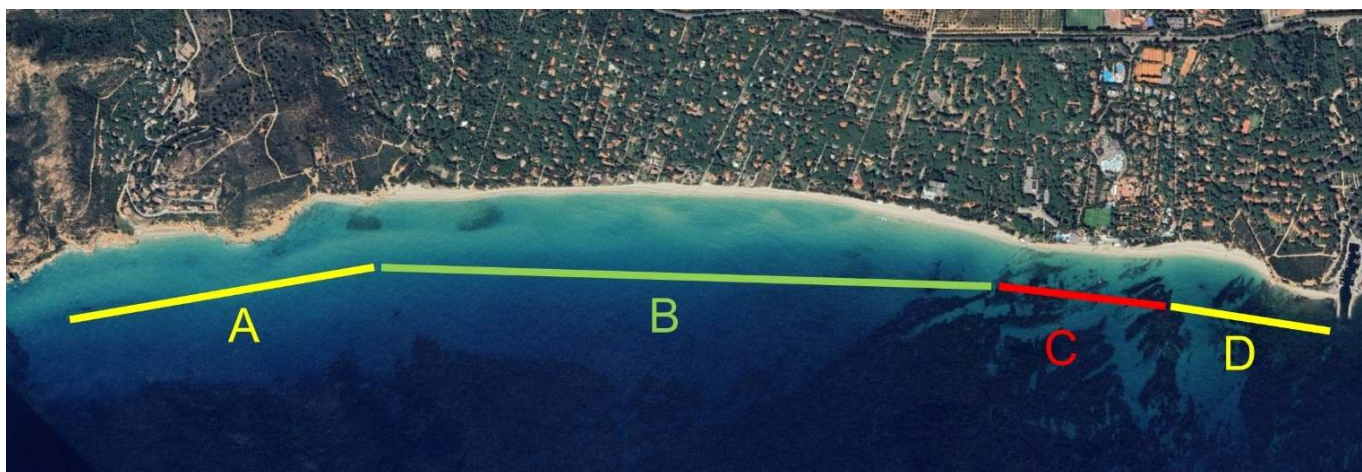
**Fig.4 – Suddivisione dell'unità fisiografica in 4 parti in relazione ai differenti aspetti geomorfologici.**

Con riferimento alla suddivisione dell'unità fisiografica nei quattro tratti A, B, C, D schematizzati nella figura seguente la dinamica evolutiva generale del litorale

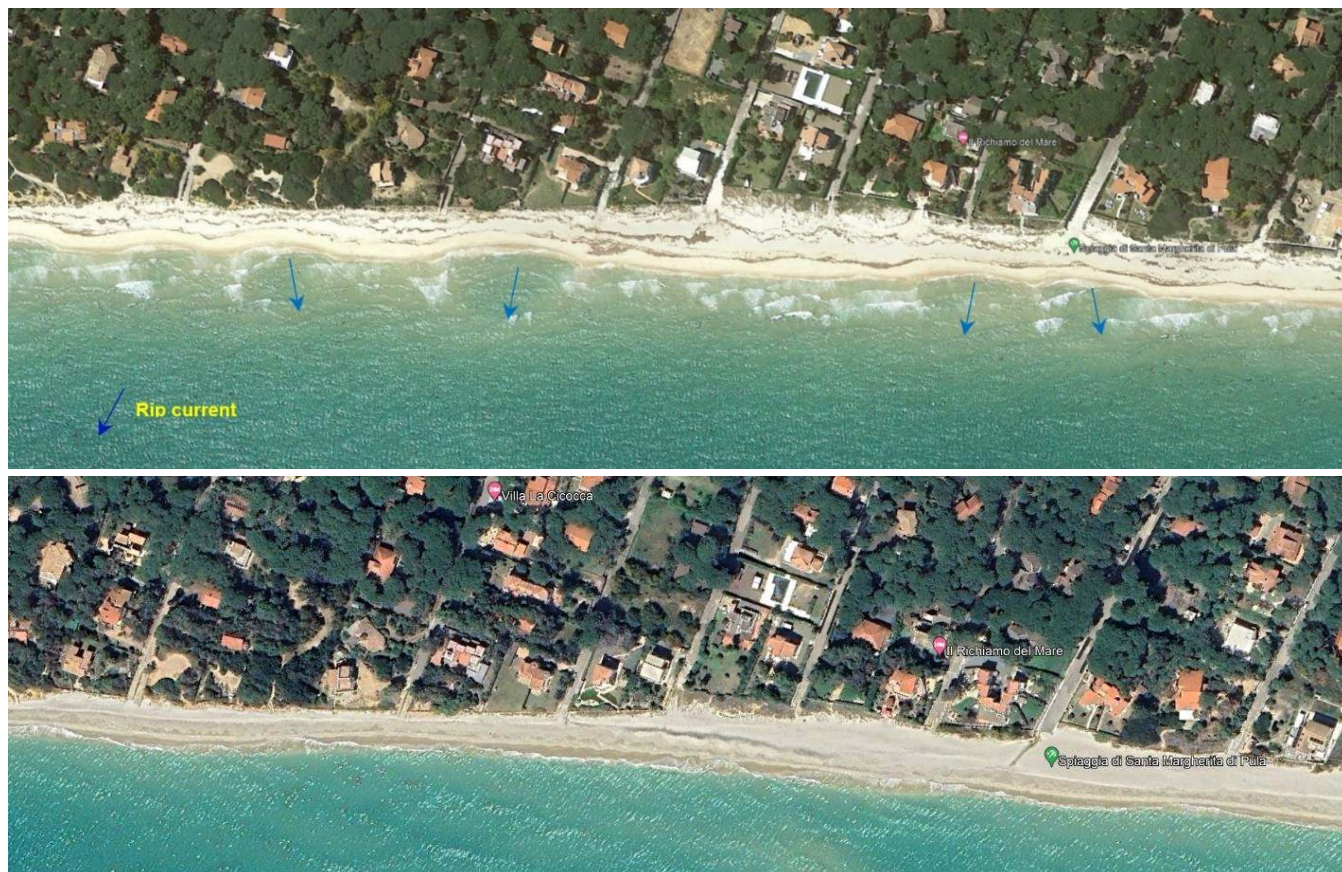
**Fig.7a (2013); 7b (2015) – Due immagini delle variazioni della spiaggia nella parte centrale dell'unità fisiografica (tratto B).**

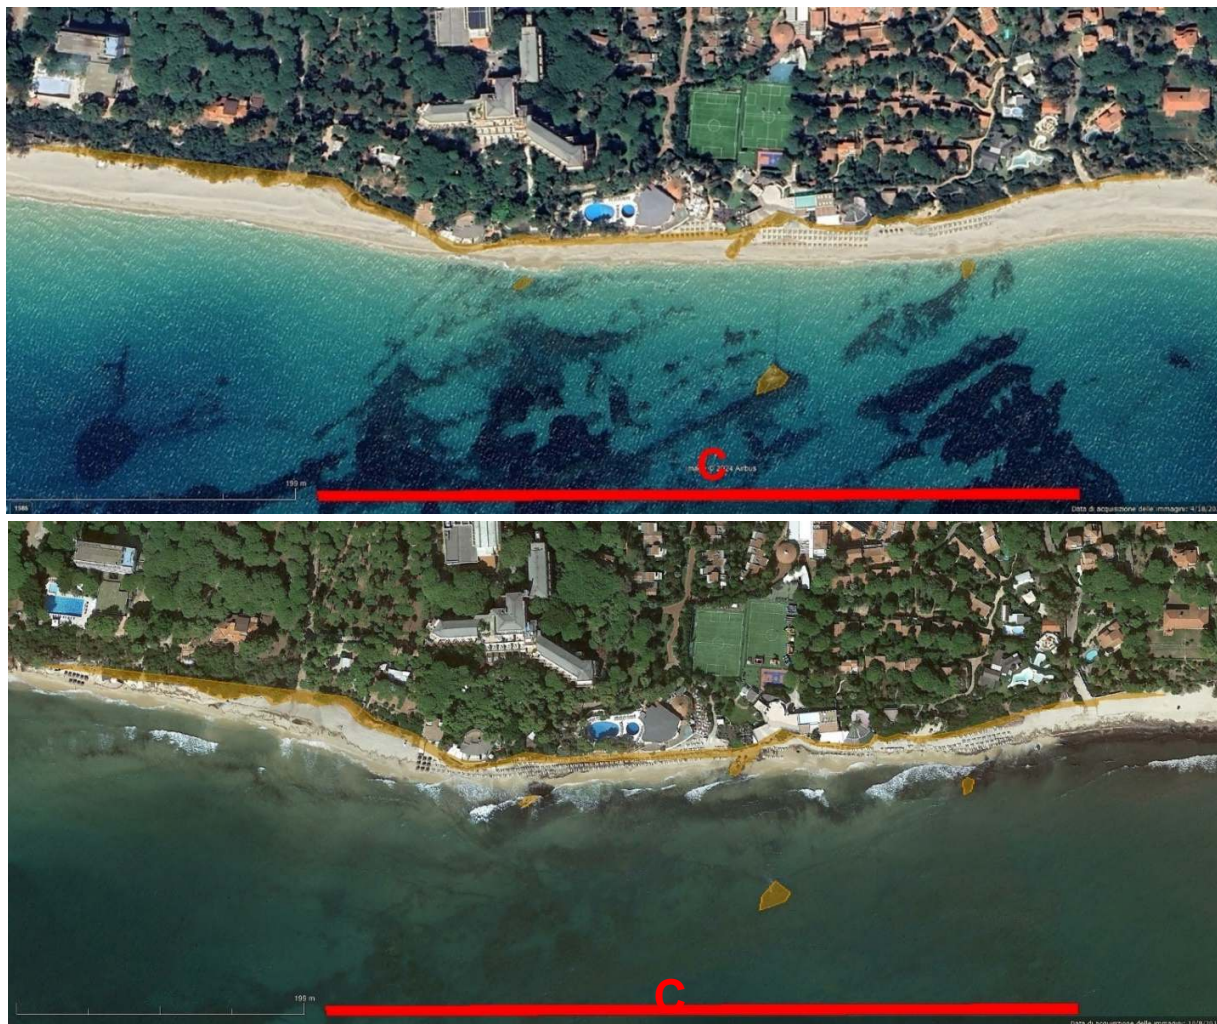
**Fig.8 –Due immagini della parte critica dell'unità fisiografica (tratto C)**

tratto di spiaggia particolarmente vulnerabile al fenomeno erosivo e anche modeste variazioni invernali della profondità e del volume dell'arenile, possono determinare il permanere di uno stato di criticità nella stagione estiva.

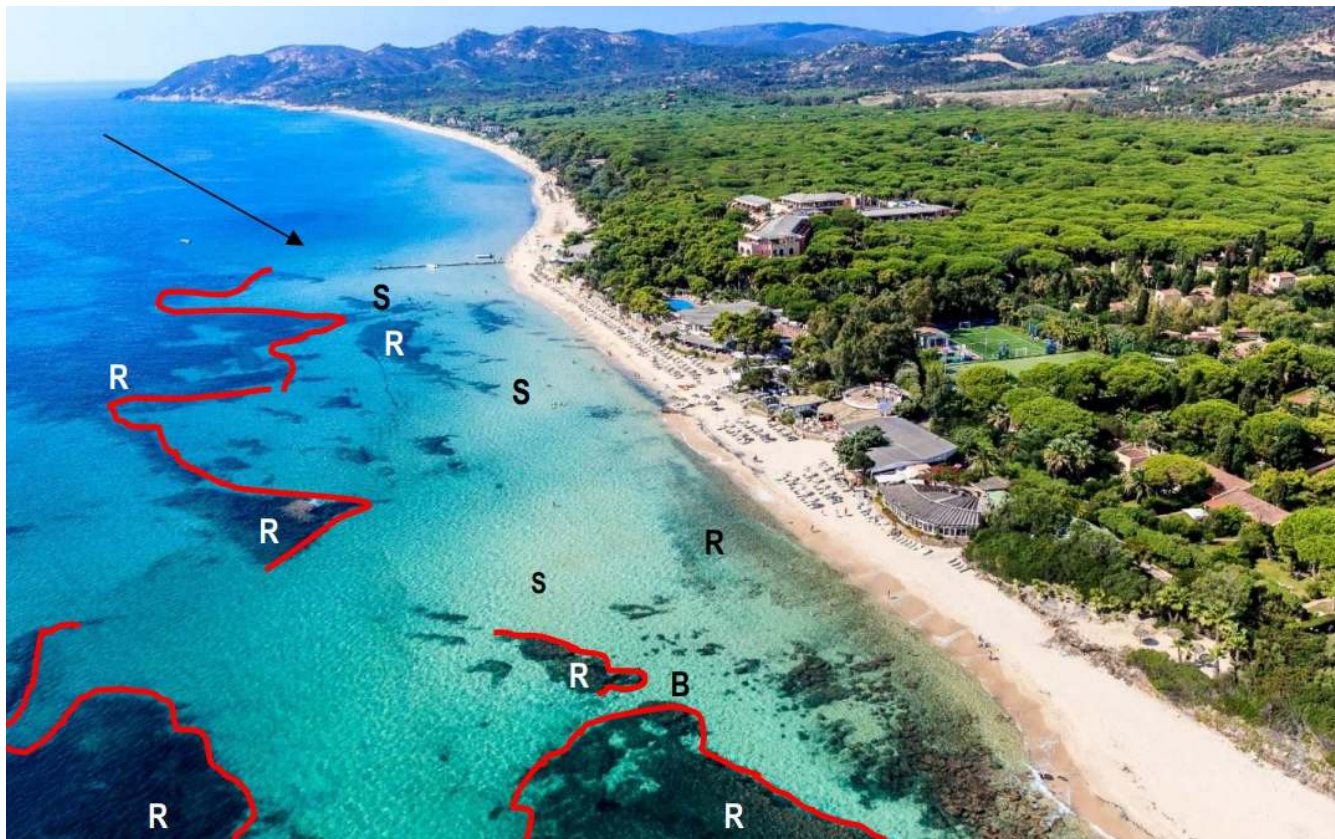
**Fig.9 – Parte critica dell'unità fisiografica (tratto C) con evidenziata la diversa conformazione dei fondali antistanti**

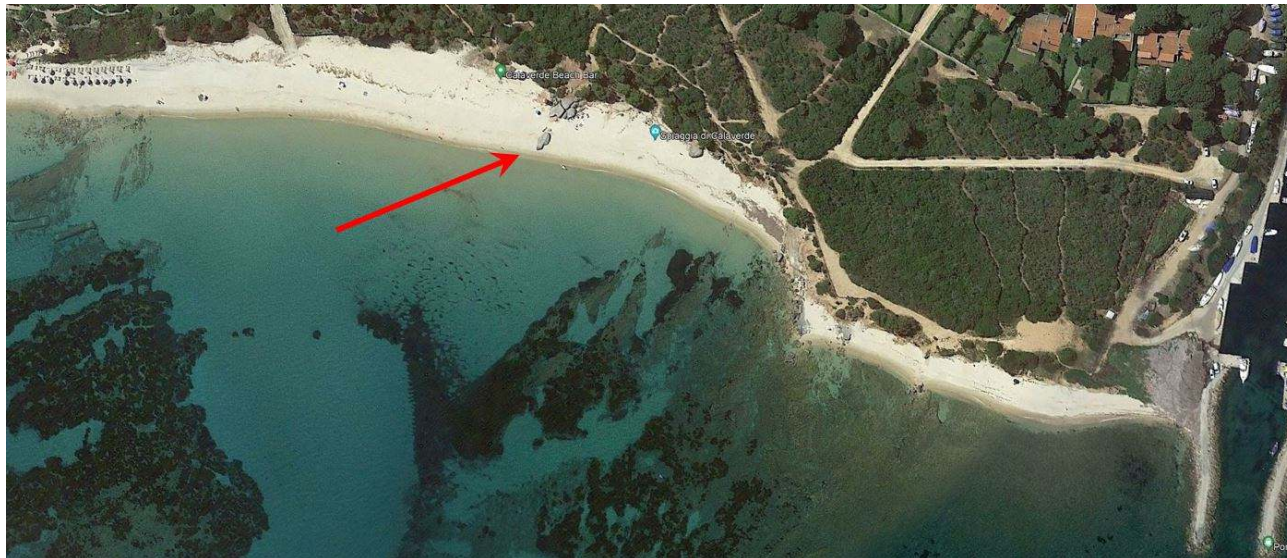
**Fig.10 – Tratto di litorale D con l'evidente accrescimento dell'arenile dopo la costruzione del porticciolo di Cala Verde**

Lo scoglio evidenziato nella figura seguente, che in passato era stabilmente situato in mare, attualmente nella configurazione estiva della spiaggia risulta per lo più inglobato nell'arenile.

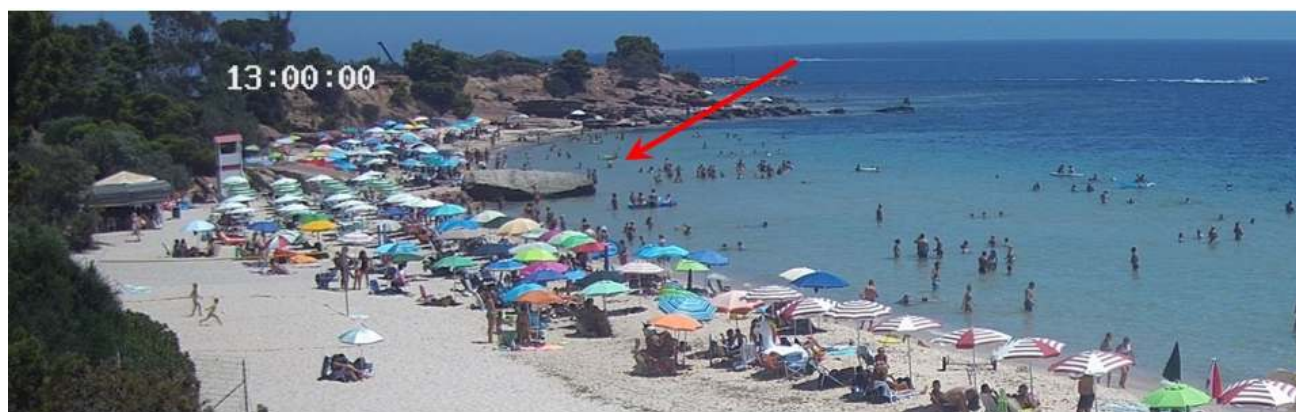
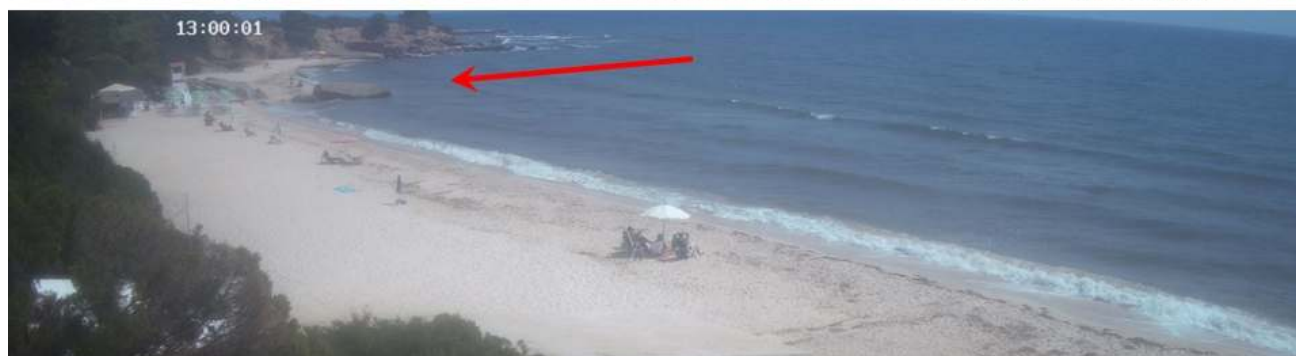
**Fig.11 – Lo scoglio della foto precedente durante una fase di minima estensione dell'arenile (tratto D)**  
Si evidenzia come anche questa configurazione minima dell'arenile non ne riduce in modo critico la fruibilità balneare

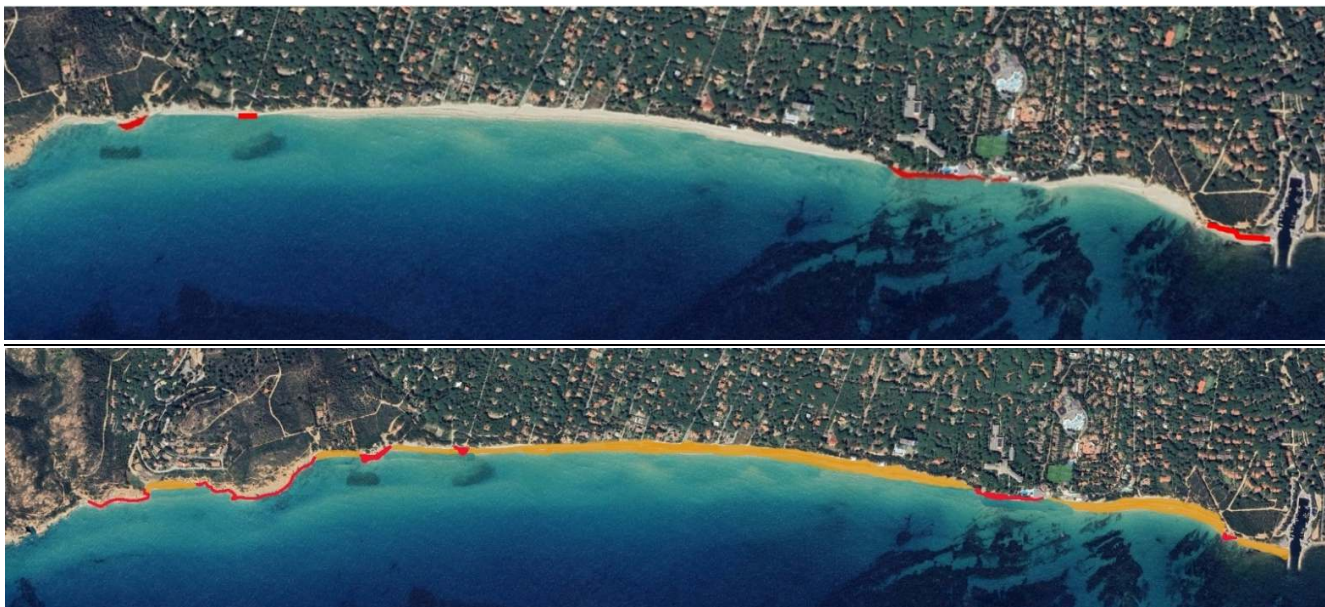
**Fig.12b – Tendenza evolutiva del litorale**

Sono evidenziate in **giallo** le spiagge e in **rosso** i promontori rocciosi aggettanti che tendono a interrompere la continuità della spiaggia.

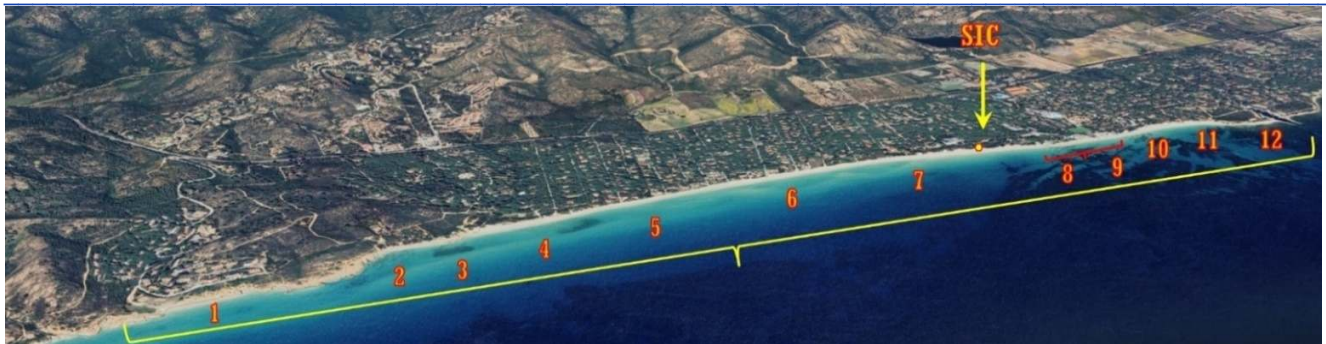
**Fig.13 – Spiagge dell'unità fisiografica del litorale di Santa Margherita**  
È evidenziata la posizione dell'area SIC (Z.S.C. ITB042231) "Tra Forte Village e Perla Marina"

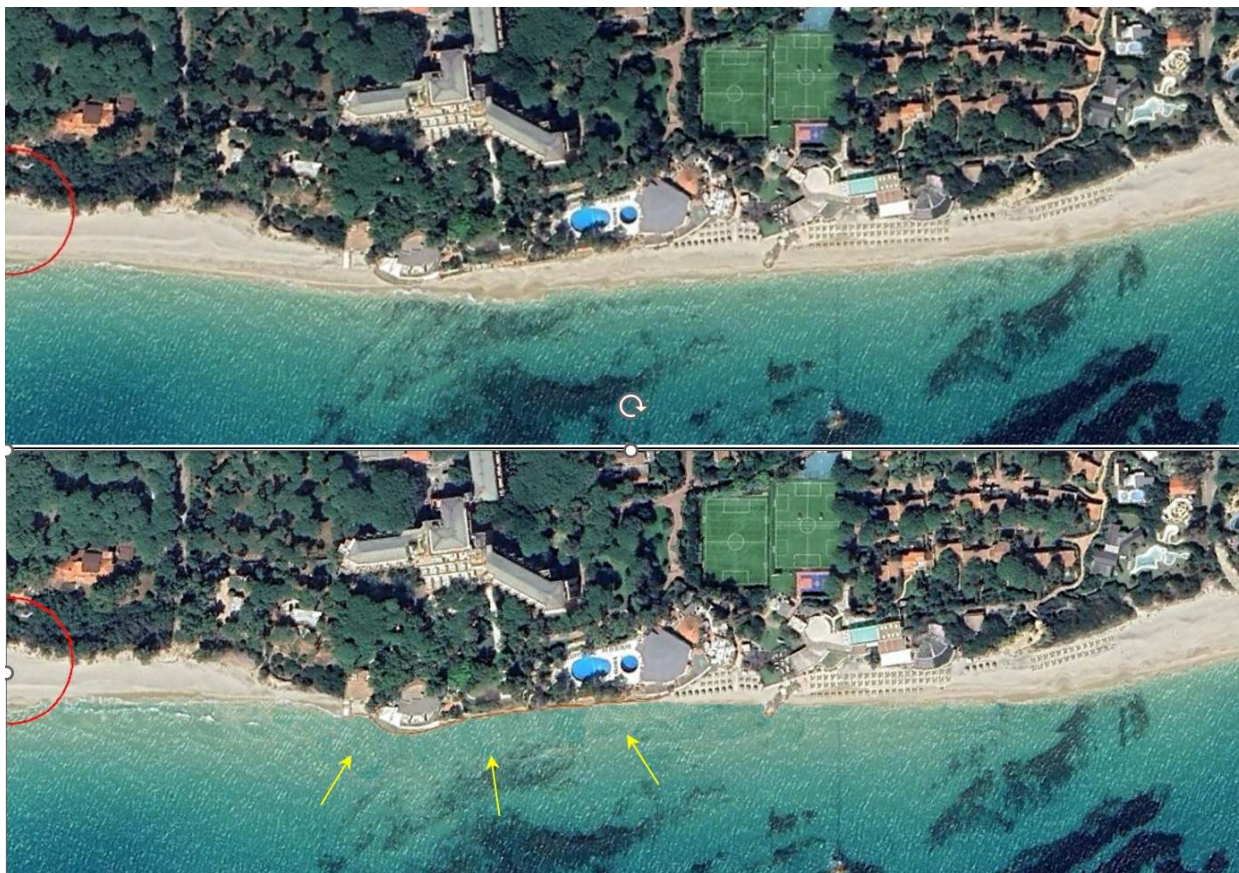
**Fig.15 – Scenario evolutivo del tratto critico del Forte Village. (base 2023)**  
*Tratto critico con interruzione della continuità della spiaggia.*

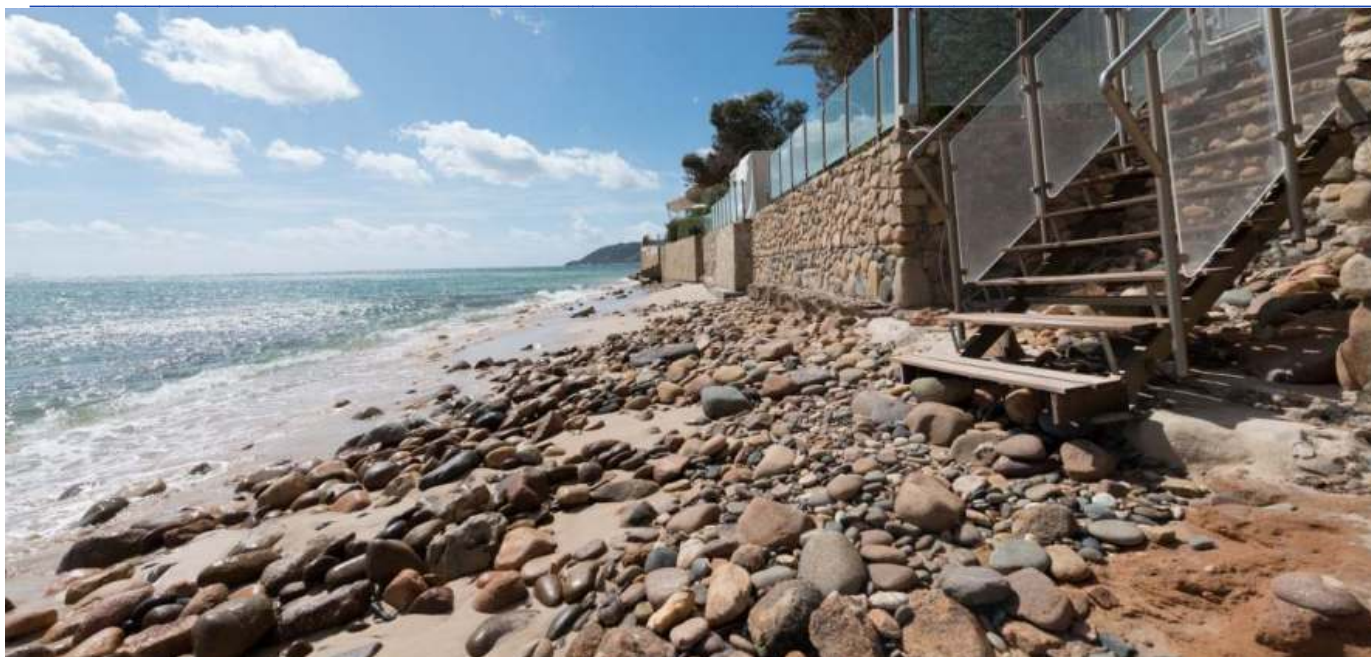
**Fig.16b – Stato di criticità della spiaggia antistante il Forte Village (tratto C)**

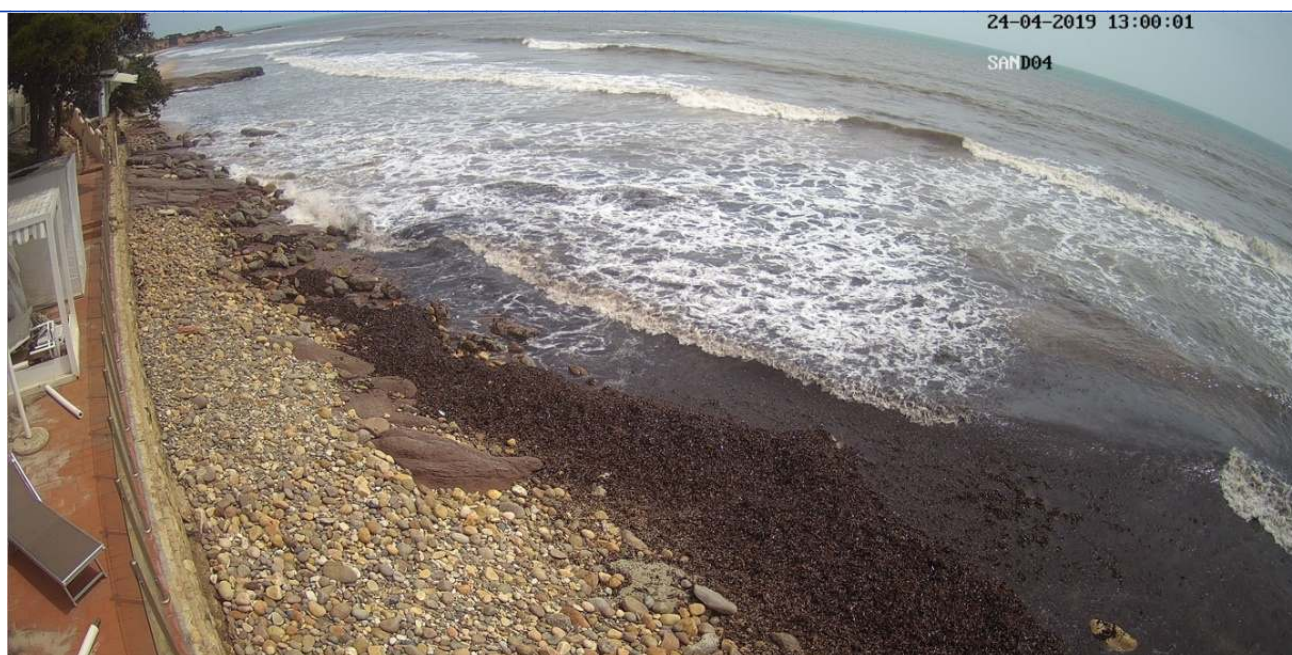
**Fig.16d – Stato di criticità della spiaggia antistante il Forte Village (tratto C, 2019)**

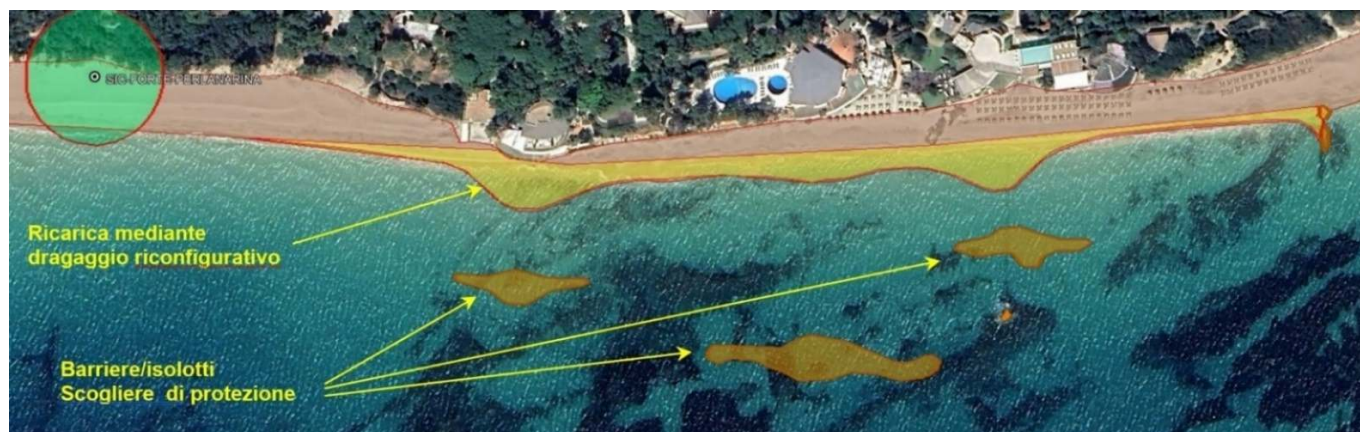
**Fig.20 – Schema planimetrico delle opere in progetto**

- \* il paramento delle scogliere rivolte verso il mare aperto è stato disegnato con una pendenza di soli 14° circa (*rapporto di pendenza:  $i \leq 1/4$* ); la bassa pendenza verso mare è utile a massimizzare gli effetti dissipativi del frangimento e a minimizzare gli effetti negativi della “riflessione” delle onde al piede della scogliera; la bassa pendenza è prevista anche nelle testate laterali delle barriere; la riduzione della larghezza delle barriere verso le parti laterali e la bassa pendenza attenuano le correnti di moto ondoso nelle testate di estremità.

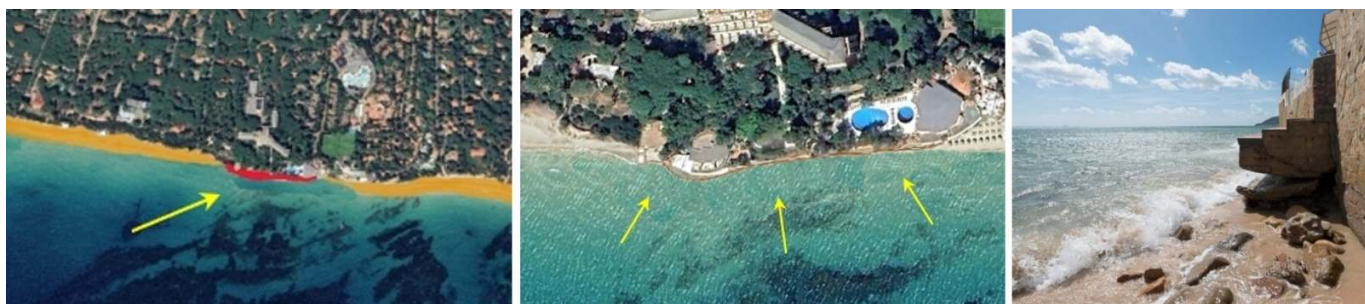
**Fig.23 – Criticità in atto**

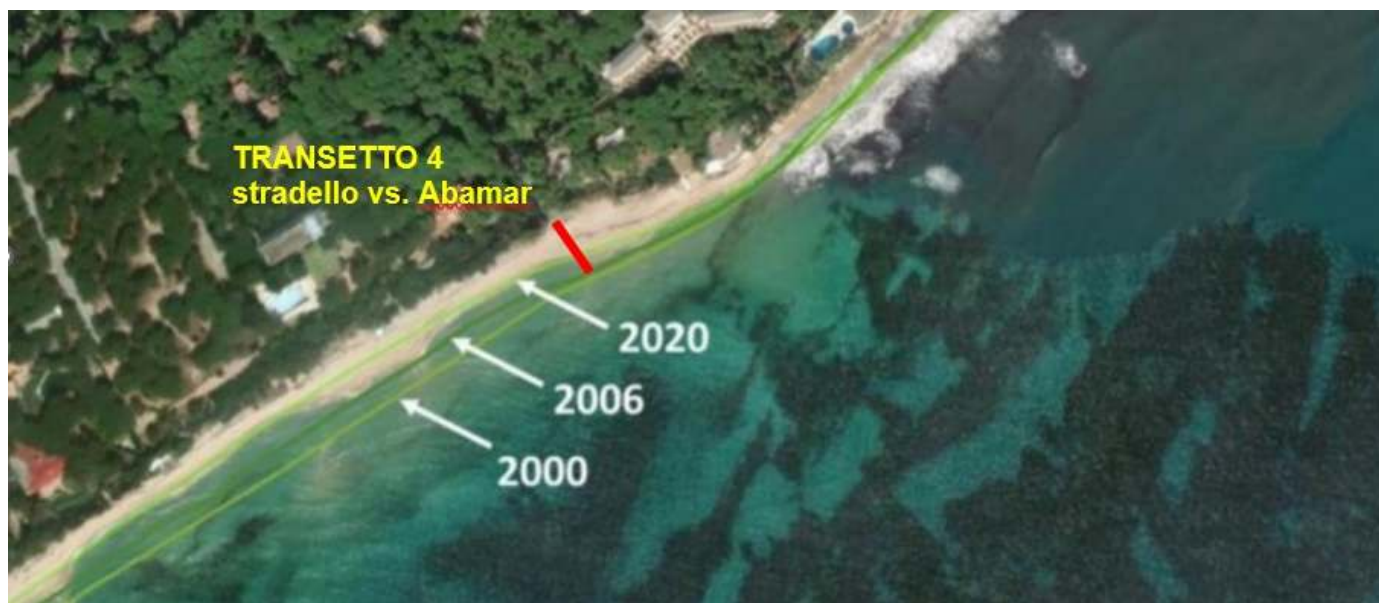
**Fig.26 – Variazioni della linea di riva nella spiaggia a SW della zona di intervento (ISPRA)**  
(Transetto 4 su immagine dal Web GIS del Portale delle Coste ISPRA)

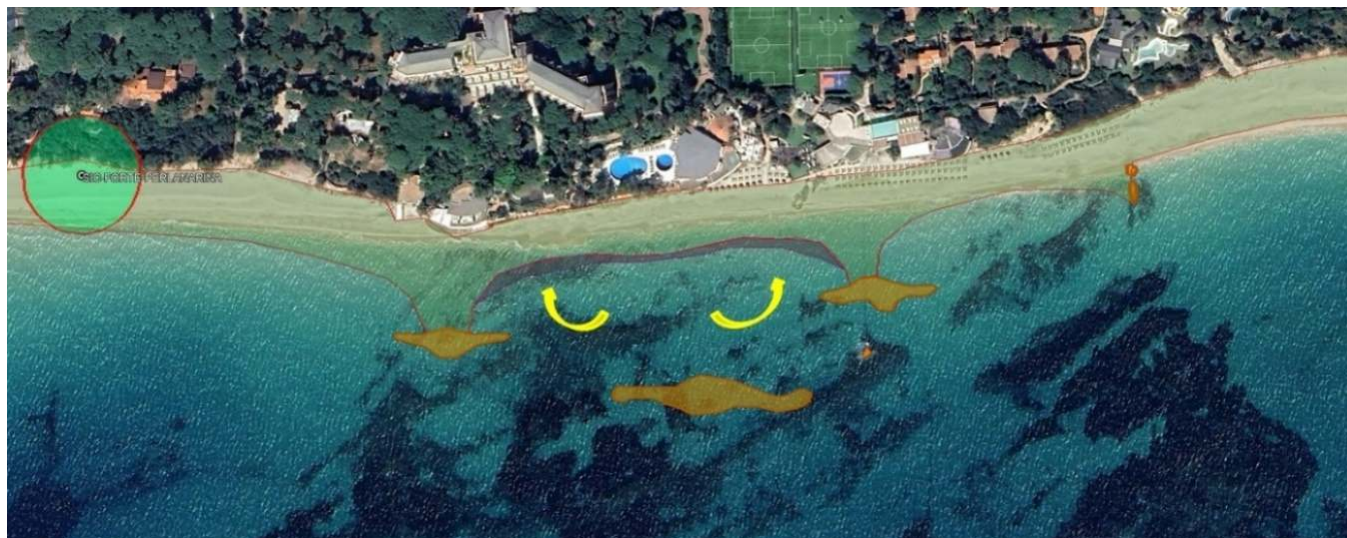
**Fig.27 – Criticità dovuta alla formazione di tomboli**  
Eccessivo effetto di protezione e intrappolamento dei sedimenti

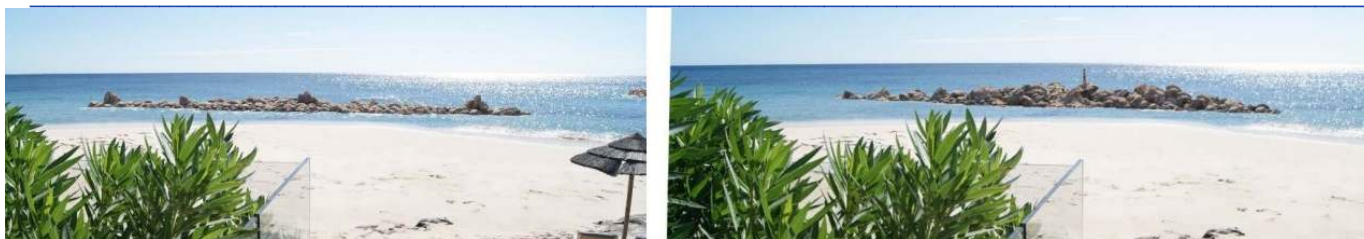
**Fig.31 – Simulazione fotografica delle isole/barriere**

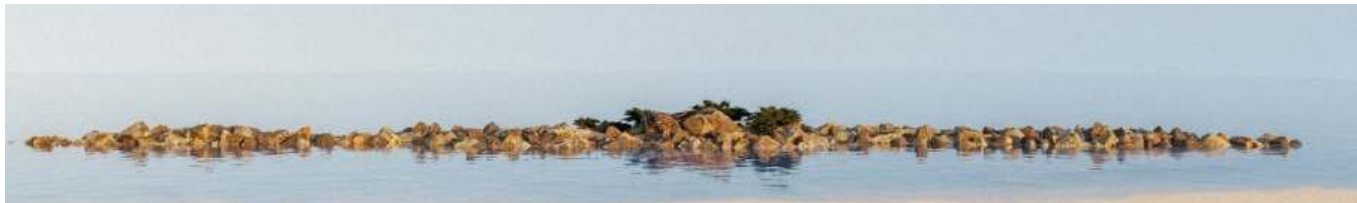
**Fig.33 – In alto simulazione dell'aspetto previsto delle isole/nbarriere Scenario naturale attuale e precedente**

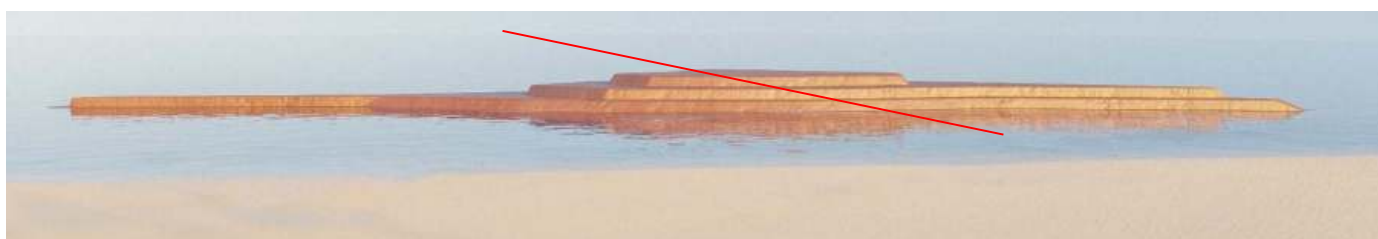
**Fig.34 – Schema dei volumi con gradini di livello ogni 50 cm**

Si è chiarito e si ribadisce che le forme regolari a gradoni, di cui alla seguente figura sono state simulate **al solo scopo di rendere più evidenti i volumi e le curve di livello delle barriere e NON rappresentano in alcun modo l'aspetto previsto delle barriere in progetto.**

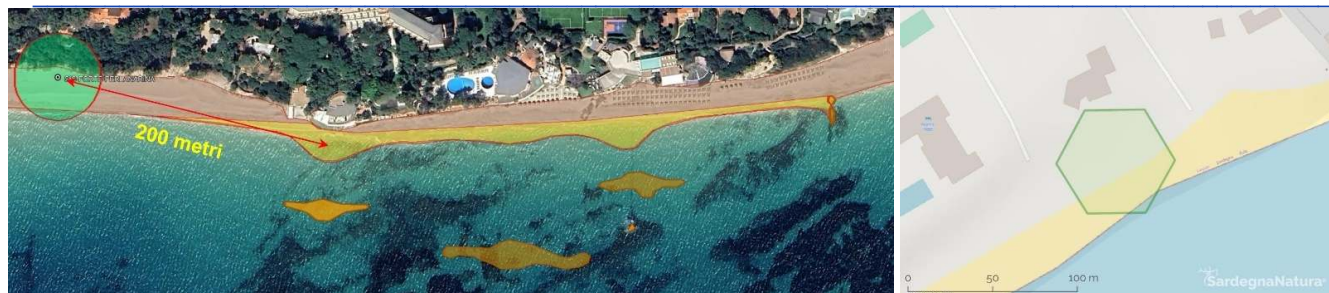
**Fig.35 – Area e posizione del SIC (cod. ITB042231)**

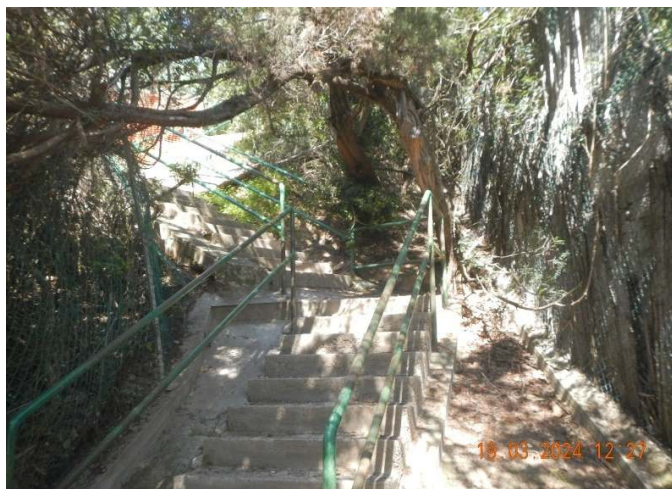
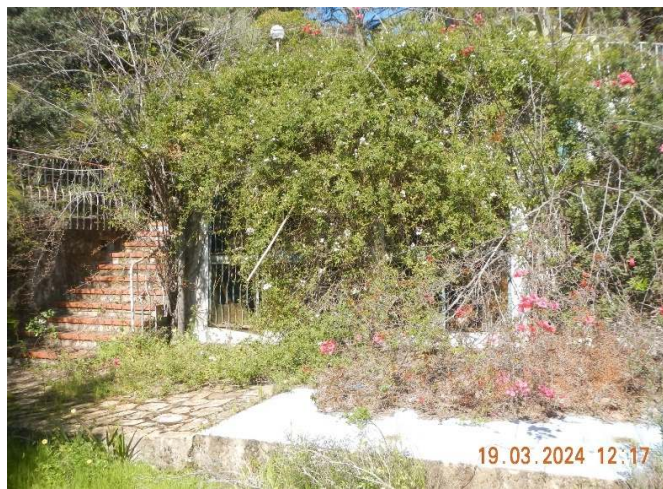
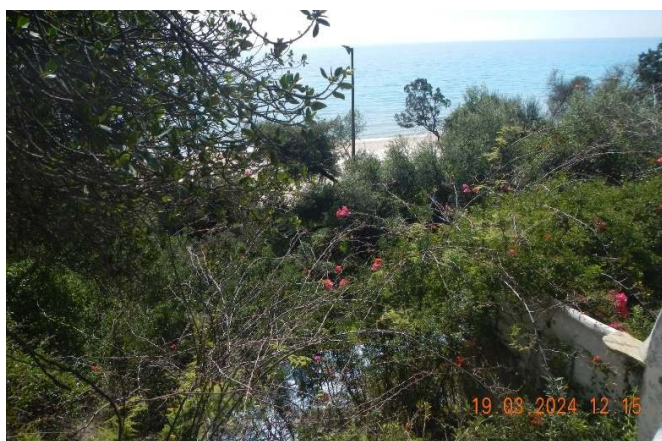
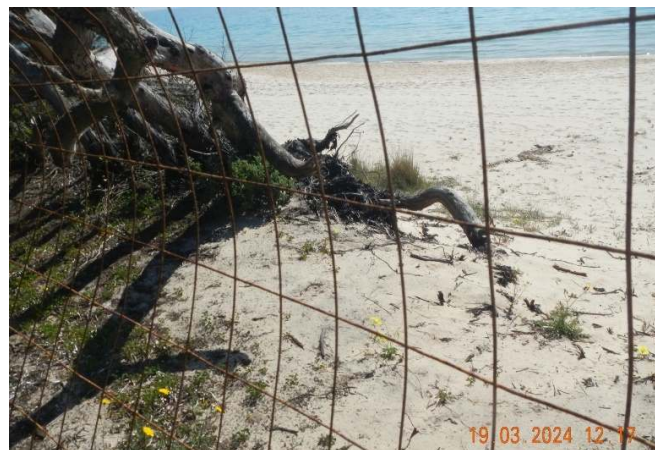
Nel corso di un ulteriore sopralluogo accurato effettuato nel mese di marzo 2024, i ginepri “storici” che sono stati la probabile ragione della individuazione di quest'area come area SIC-ZPS non sono stati individuati.

**Fig.36 – Stato attuale della zona SIC-ZPS (interno proprietà privata)**

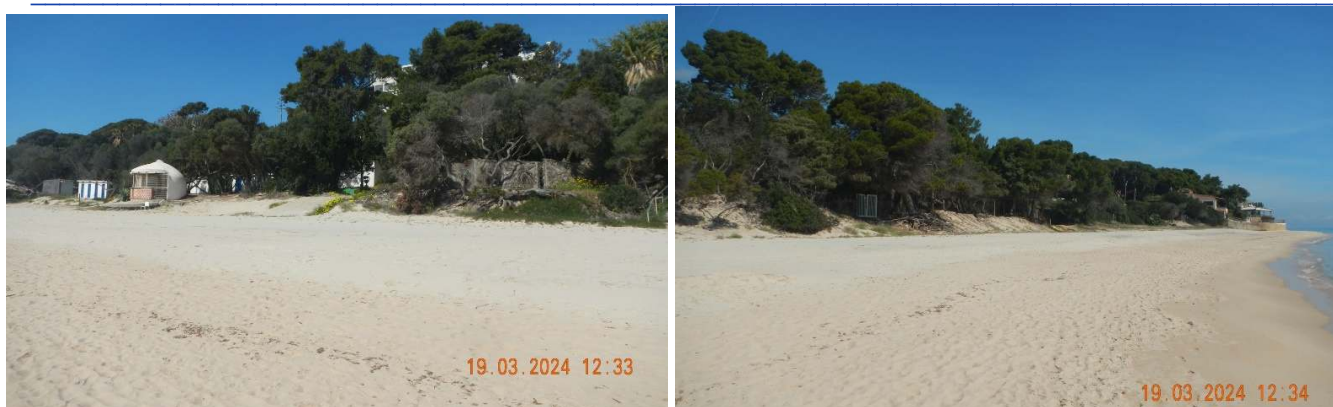
**Fig.37 – Stato attuale della zona SIC-ZPS** (spiaggia parzialmente ricompresa nella zona SIC-ZPS)

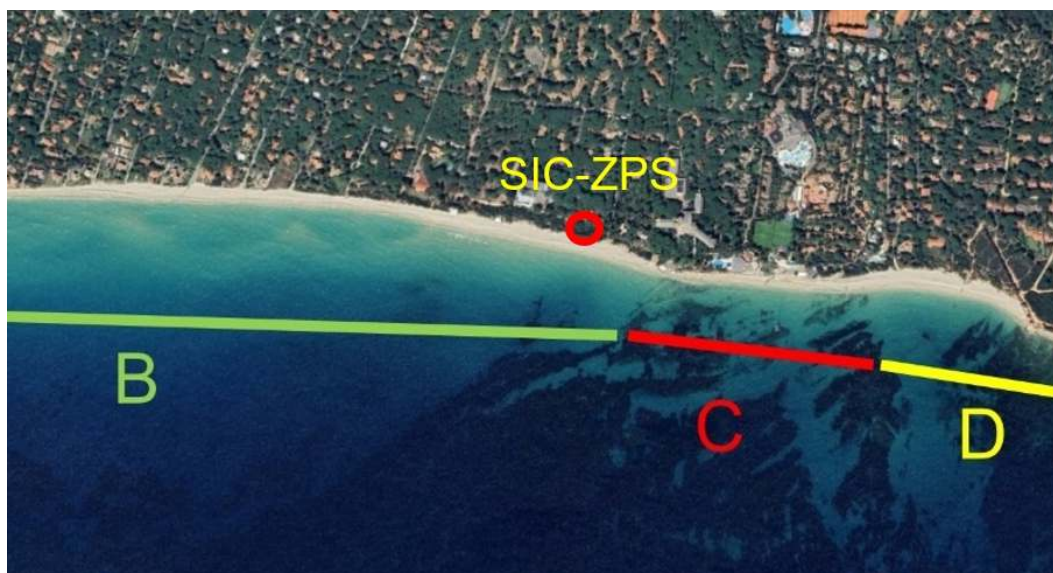
**Fig.38 – Posizione del SIC-ZPS nella Sub unità gestionale B**

Nel tratto di spiaggia B l'arenile ha il comportamento tipico caratterizzato da una alternanza stagionale tra il profilo invernale, erosivo con accumulo dei sedimenti nella barra litoranea sommersa e il profilo estivo con rideposizione e accumulo dei sedimenti sull'arenile.
