**INTERVENTI RELATIVI AL BANDO PSR SARDEGNA 2014-2020 MISURA 8 INVESTIMENTI NELLO  
SVILUPPO DELLE AREE FORESTALI E NEL MIGLIORAMENTO DELLA REDDITIVITÀ DELLE FORESTE,  
SOTTOMISURA 8.3 "SOSTEGNO ALLA PREVENZIONE DEI DANNI ARRECATI ALLE FORESTE DA  
INCENDI, CALAMITÀ NATURALI ED EVENTI CATASTROFICI"**

**COMMITTENTE: SOCIETÀ AGRICOLA TANCA DE MAR S.S.**  
**IN AGRO DI SAN VITO LOCALITÀ MONTE PORCEDDUS COMUNE DI SAN VITO (CA)**

**ELABORATO: VALUTAZIONE DI INCIDENZA APPROPRIATA (V.INC.A)**

Data: Novembre 2024

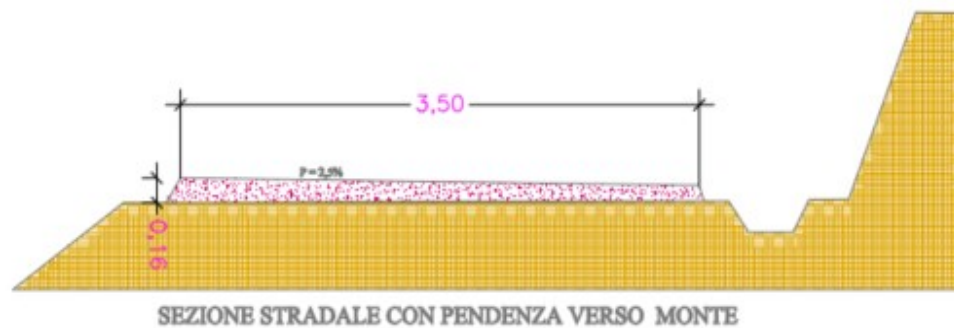
## PARTICOLARI RIPRISTINO VIABILITA'

*Sezioni stradali esistenti con particolari di ripristino della viabilità*
