# COMUNE DI SANTA TERESA

## PROGETTO PER L'INSTALLAZIONE DI UN CHIOSCO IN LOCALITA' RENA DI PONENTE, CAPO TESTA, COMUNE DI SANTA TERESA GALLURA"

| Oggetto: STUDIO PER LA VALUTAZIONE DELLE INCIDENZE | A |
| | Data Maggio 2024 |

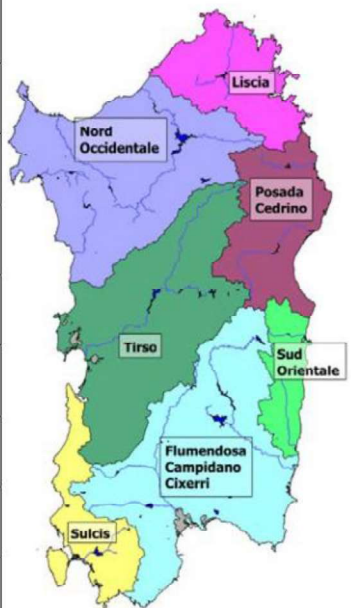
Figura 11: sistemi idrici Sardegna

A map of the island of Sardinia, Italy, divided into eight distinct colored regions representing different water management systems. The regions are: 1. Sulcis (yellow, southwest), 2. Tirso (dark green, central-west), 3. Nord Occidentale (light blue, northwest), 4. Liscia (pink, northeast), 5. Posada - Cedrino (maroon, east), 6. Sud Orientale (light green, southeast), 7. Flumendosa - Campidano - Cixerri (cyan, south-central), and 8. Diga sul Rio Mogoro a Santa Vittoria e Diga sul Temo a Monte Crispu per la laminazione delle piene (grey, indicated by a small area in the south). Each region is labeled with its name in a white box.

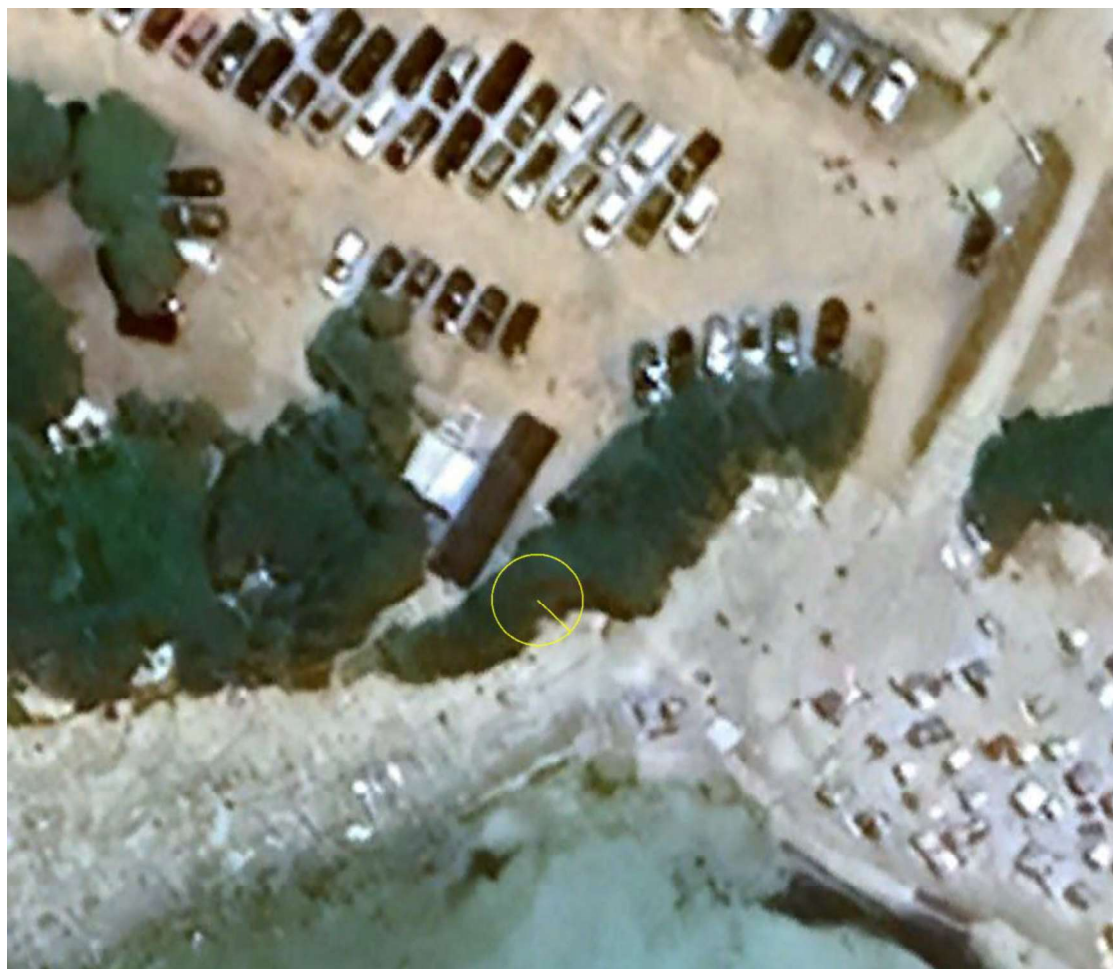
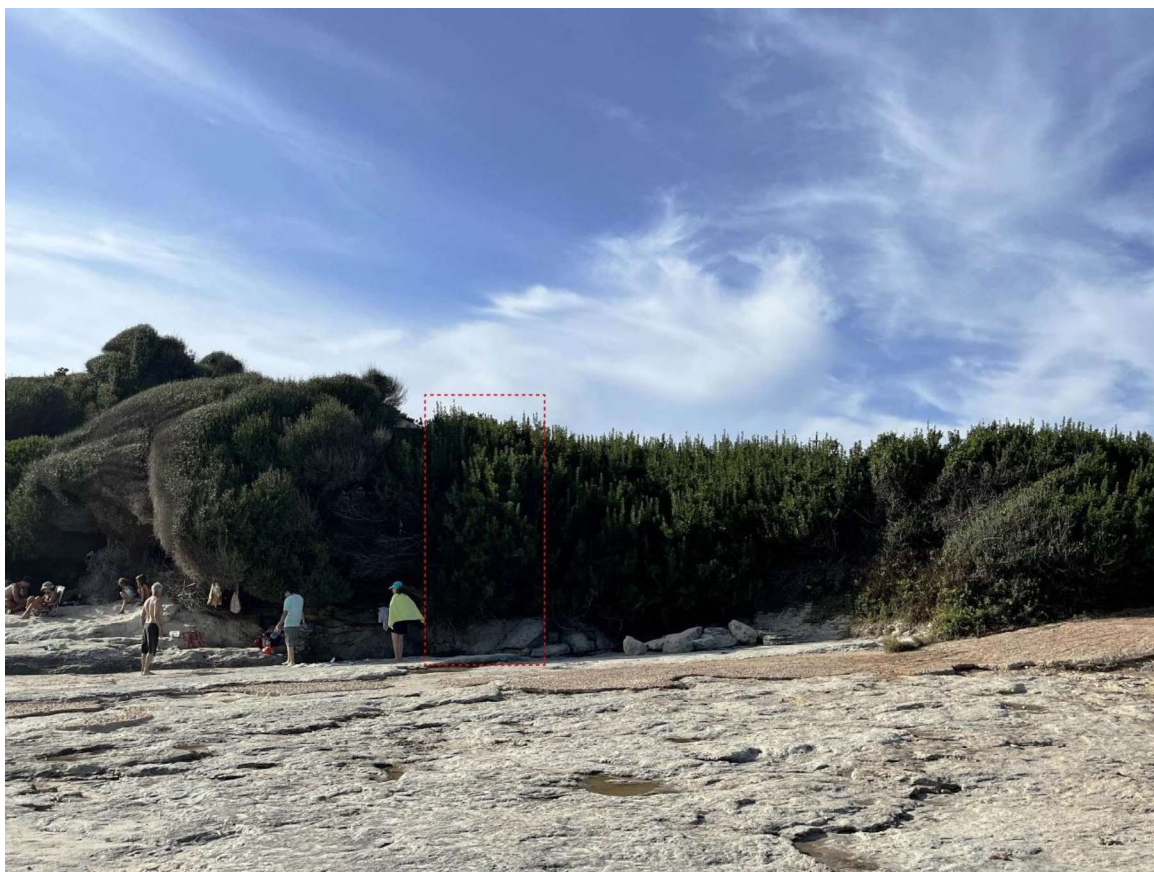
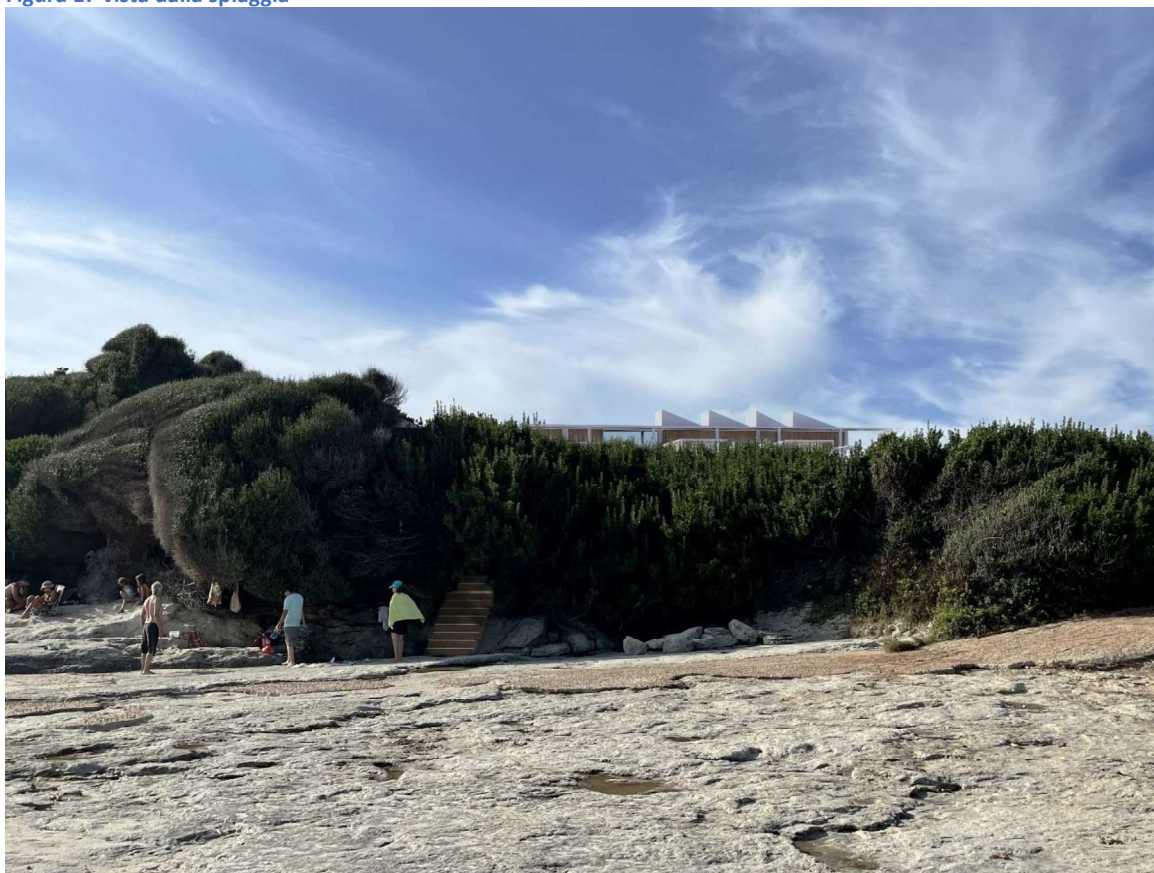
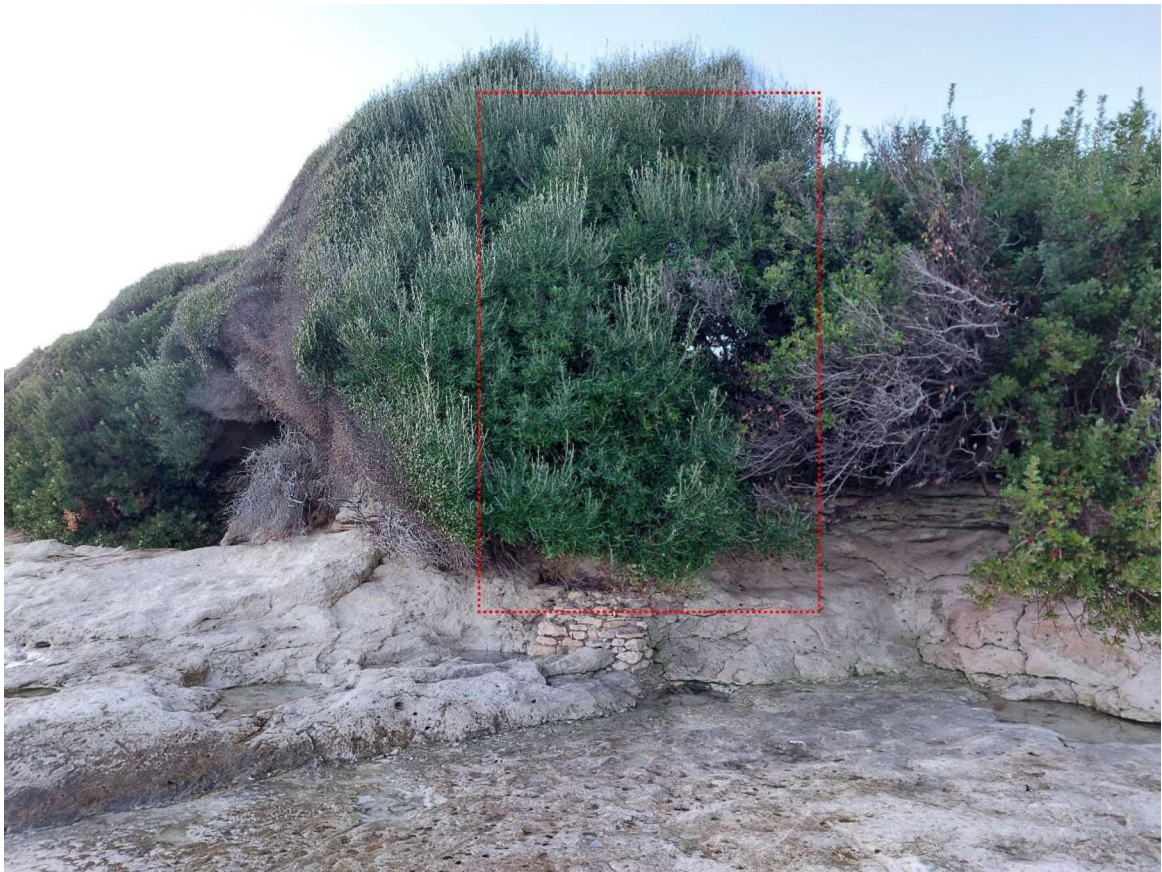
Nella foto aerea a seguire si può osservare il punto di intervento, nelle foto a seguire lo stato dei luoghi e la simulazione dal lato spiaggia e nella direttrice ovest rispetto al chiosco.

Come si evince dalla documentazione fotografica la macchia che separa il chiosco dalla spiaggia è costituita da lentico, olivastri e ginepri. Su questa zona era già presente un accesso con una scalinata che è possibile vedere nelle foto allegate al progetto.
