**Oggetto:** Procedimento di Verifica di assoggettabilità alla valutazione di impatto ambientale (V.I.A.), ex post. D.Lgs. n. 152/2006, e s.m.i. e s.m. i., Delib.G.R. n. 11/75 del 2021. Progetto di modifica sostanziale per l'avvio delle operazioni di recupero R5 e l'incremento della capacità complessiva di rifiuti da sottoporre a recupero presso lo stabilimento di messa in riserva e recupero di rifiuti speciali non pericolosi inerti situato a Serramanna, Loc. Pimpisu, S.P. 60 km 5. Proponente: GBA Demolizioni Recupero e Vendita Inerti S.r.l.- Riscontro richiesta chiarimenti.

GBA Demolizioni Recupero e Vendita Inerti S.r.l.

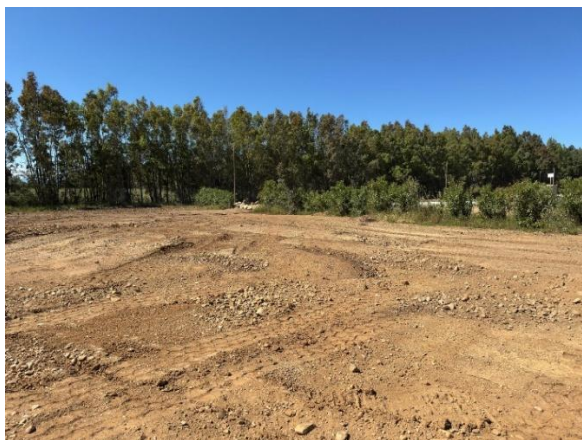
In merito alle attività riscontrate nel mappale 426, adiacente allo stabilimento di messa in riserva, si precisa che il lotto non presenta alcuna correlazione funzionale con lo stabilimento stesso. La presenza di materiale (terra e roccia non classificabile come rifiuto), rilevata attraverso foto satellitari, è riconducibile a un deposito di materiale effettuato dalla società, nell'ambito delle proprie attività di movimento terra per cantieri ormai conclusi, e autorizzato previo accordo con il proprietario dell'area. Il deposito si è reso necessario per far fronte a un'esigenza contingente di natura operativa. L'area è stata successivamente sgomberata e ripristinata, come documentato dalle immagini allegate.

*Figura 1 – ripristino area mapp. 436*

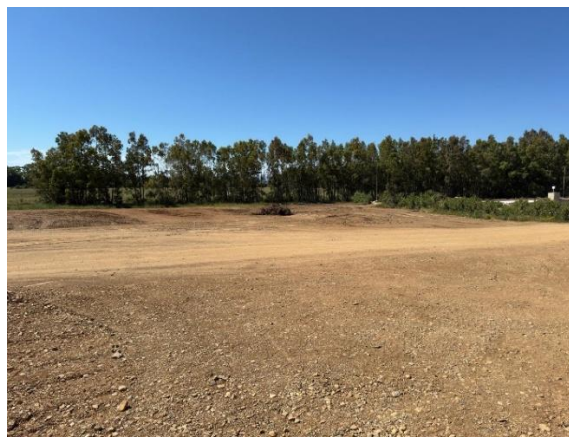
*Figura 2 – altra vista area mapp. 436*

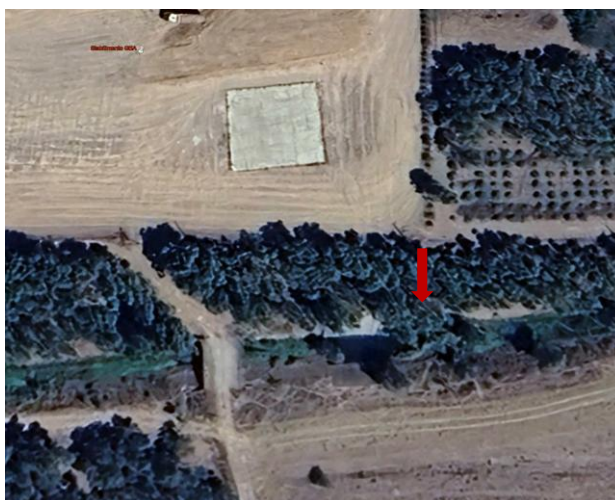
- lo scarico è già regolarmente autorizzato, come da provvedimento definitivo rilasciato in esito alla procedura di Autorizzazione Unica Ambientale;
- non si osservano fenomeni erosivi in corrispondenza dello sbocco dello scarico, come documentato dall'immagine allegata;
- al contrario, i fenomeni di erosione risultano localizzati a monte dello scarico, in prossimità di una struttura di attraversamento in cemento armato sul canale, che appare compromessa a seguito di eventi meteorici intensi.

*Figura 3 ubicazione p.to di scarico*

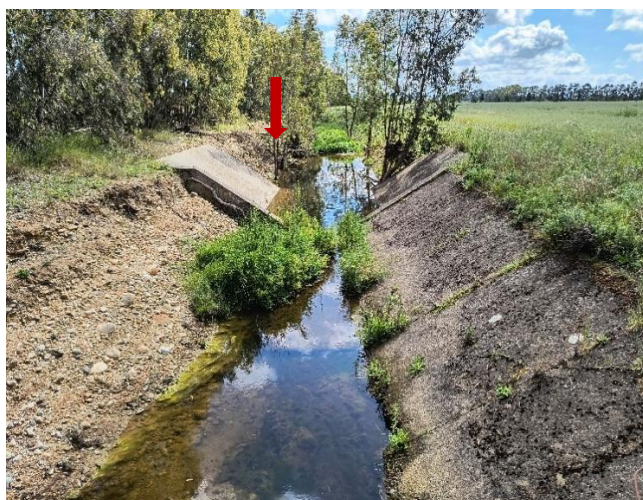
*Figura 4 ubicazione p.to di scarico vista da ponte*

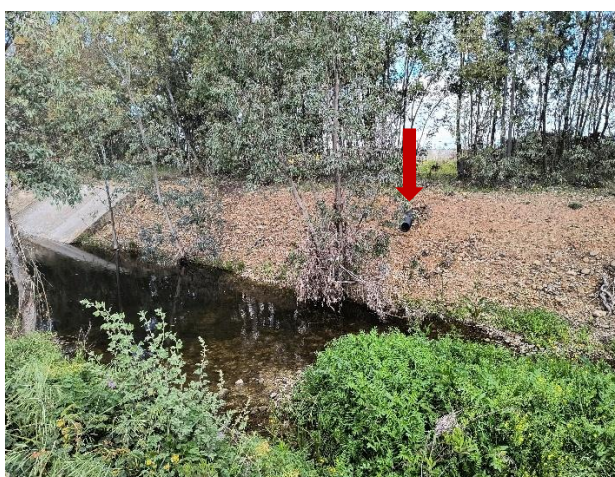
*Figura 5 - ubicazione p.to di scarico vista da strada*

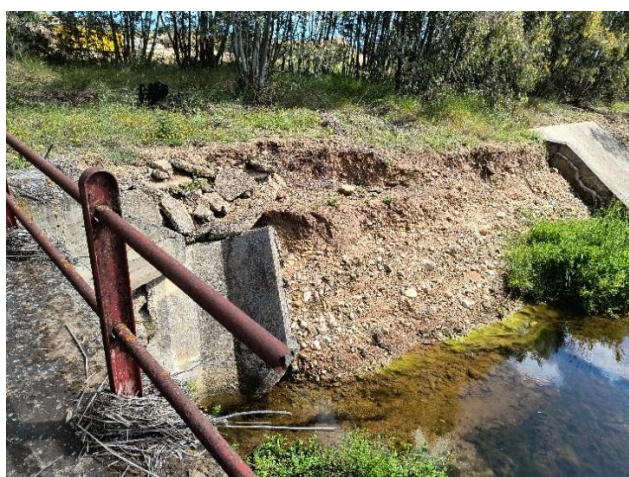
In particolare, si evidenzia un cedimento del terreno spondale in sinistra idraulica, con crollo del rivestimento in calcestruzzo e spostamento di elementi prefabbricati, nonché diffusa instabilità del terreno retrostante, caratterizzato dalla presenza di materiali disagregati alla base della scarpata.

*Figura 6 – fenomeni di erosione a monte del p.to di scarico*

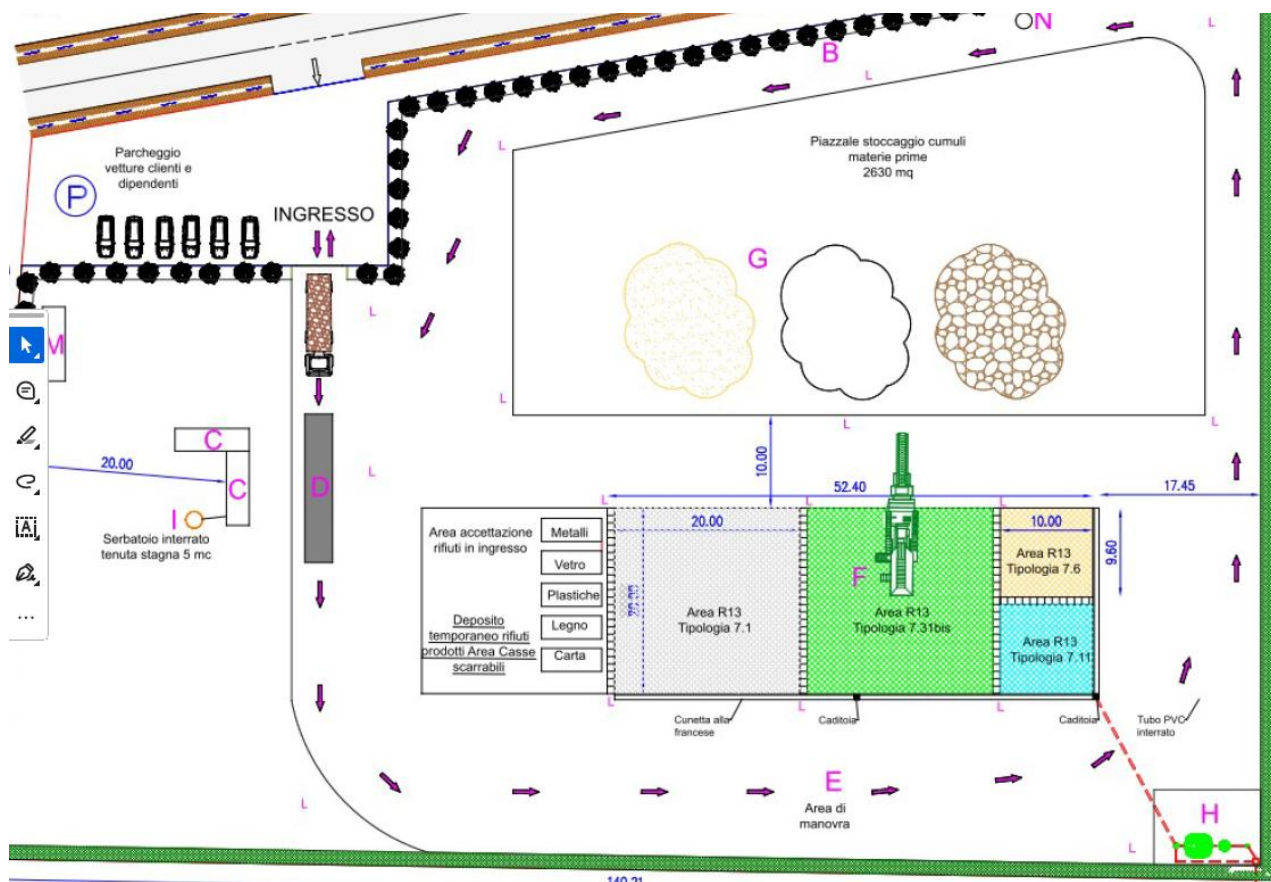
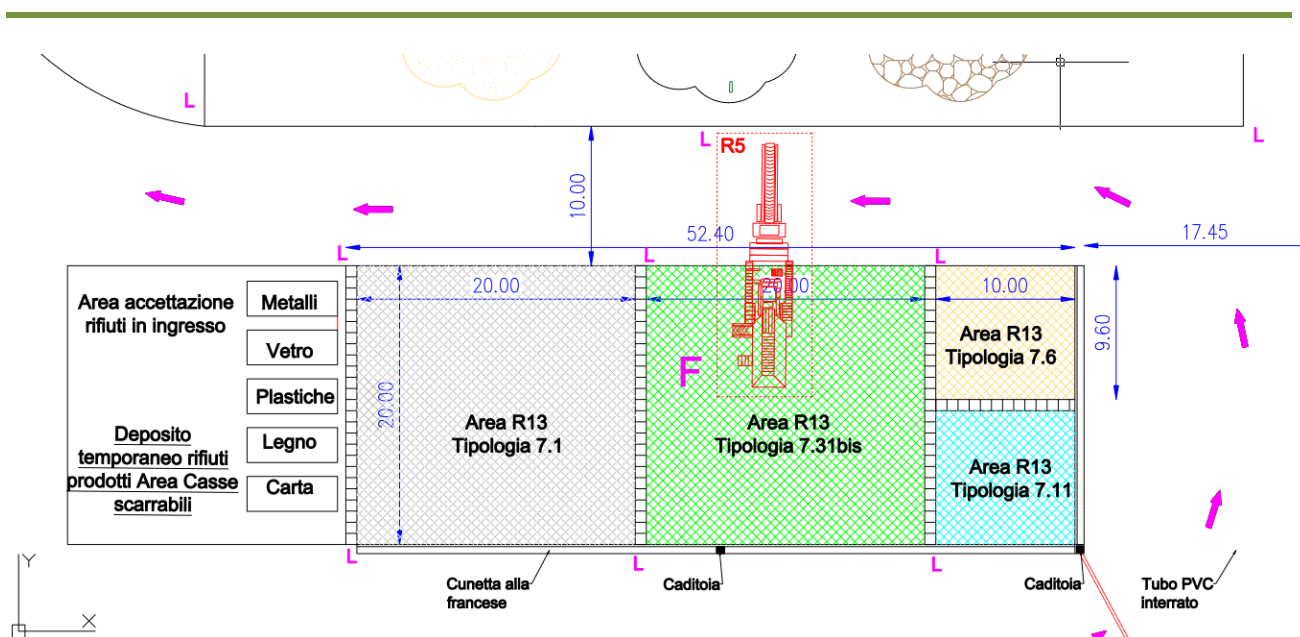
Si prende atto dell'osservazione e si conferma che l'area destinata alle operazioni di recupero R5 sarà collocata sopra la piattaforma di messa in riserva, in posizione centrale rispetto agli stalli. In tale area, il rifiuto verrà movimentato mediante pala meccanica verso la tramoggia del frantoio a mascelle, al fine di effettuare la riduzione volumetrica. L'area è evidenziata nell'immagine sottostante.

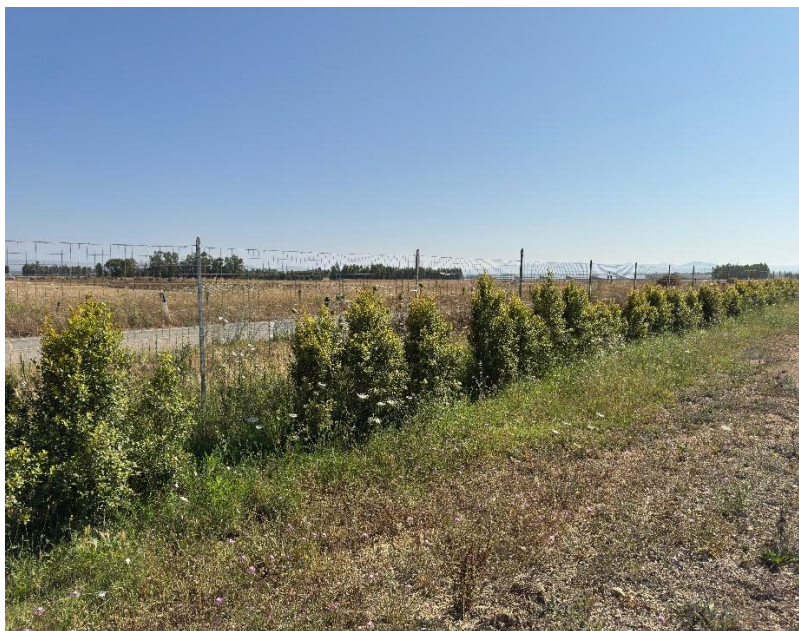
Come documentato dall'immagine allegata, la vegetazione è oggetto di monitoraggio periodico e la crescita delle essenze messe a dimora risulta soddisfacente, contribuendo già in parte all'effetto schermante previsto.

*Figura 7 – barriera arbustiva*

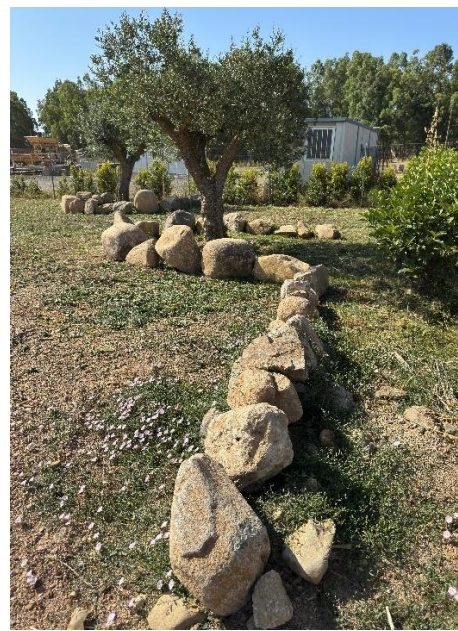
In prossimità dell'ingresso dello stabilimento è stato inoltre realizzato uno spazio verde con la messa a dimora di esemplari di *Olea europaea*, configurando un'area di accoglienza paesaggisticamente integrata nel contesto mediterraneo.

*Figura 8 – Olivi ingresso*

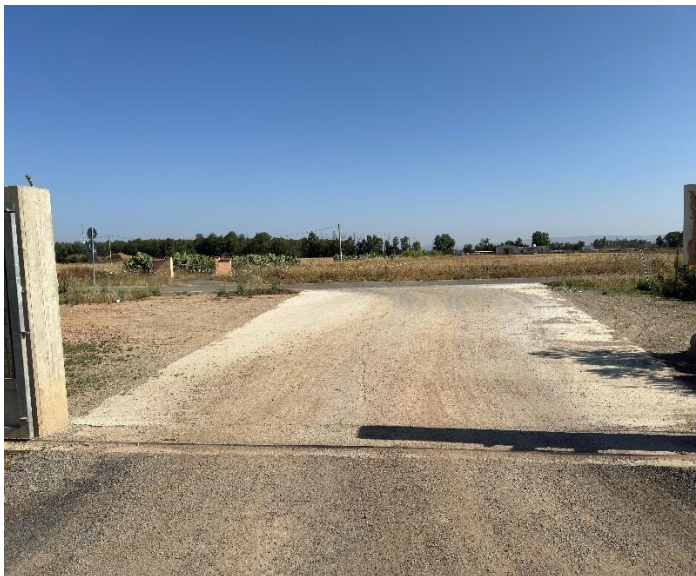
Per quanto riguarda il tratto interno di viabilità prospiciente al cancello di uscita dallo stabilimento, in direzione della SP 60, si precisa che, in considerazione del transito frequente di mezzi pesanti, è stato ritenuto necessario attuare un intervento migliorativo e più strutturale rispetto alla soluzione inizialmente prevista con strato stabilizzato a bassa emissione di polveri. In particolare, in corrispondenza del cavalcafosso, dove si concentra il maggior carico dinamico, il tratto è stato realizzato con una platea in calcestruzzo armato, al fine di garantire adeguata resistenza strutturale, contenimento delle polveri e maggiore durabilità.

*Figura 9 – vista ingresso stradello dall'interno dello stabilimento*

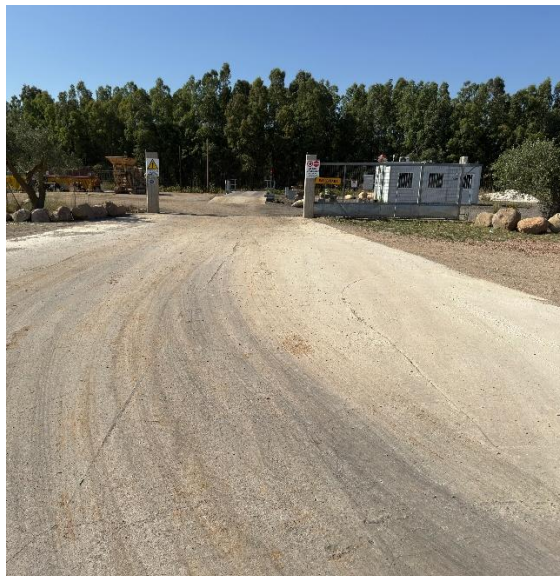
*Figura 10 – vista stradello dalla SP 60*
