## Modulo per la presentazione delle osservazioni

**Costruzione ed esercizio di un impianto di smaltimento controllato per rifiuti speciali non pericolosi, della volumetria netta di m3 323.164, ubicato in località "Su Giri de sa Murta" del comune di San Giovanni Suergiu (SU) – Proponente Ekosarda Srl**

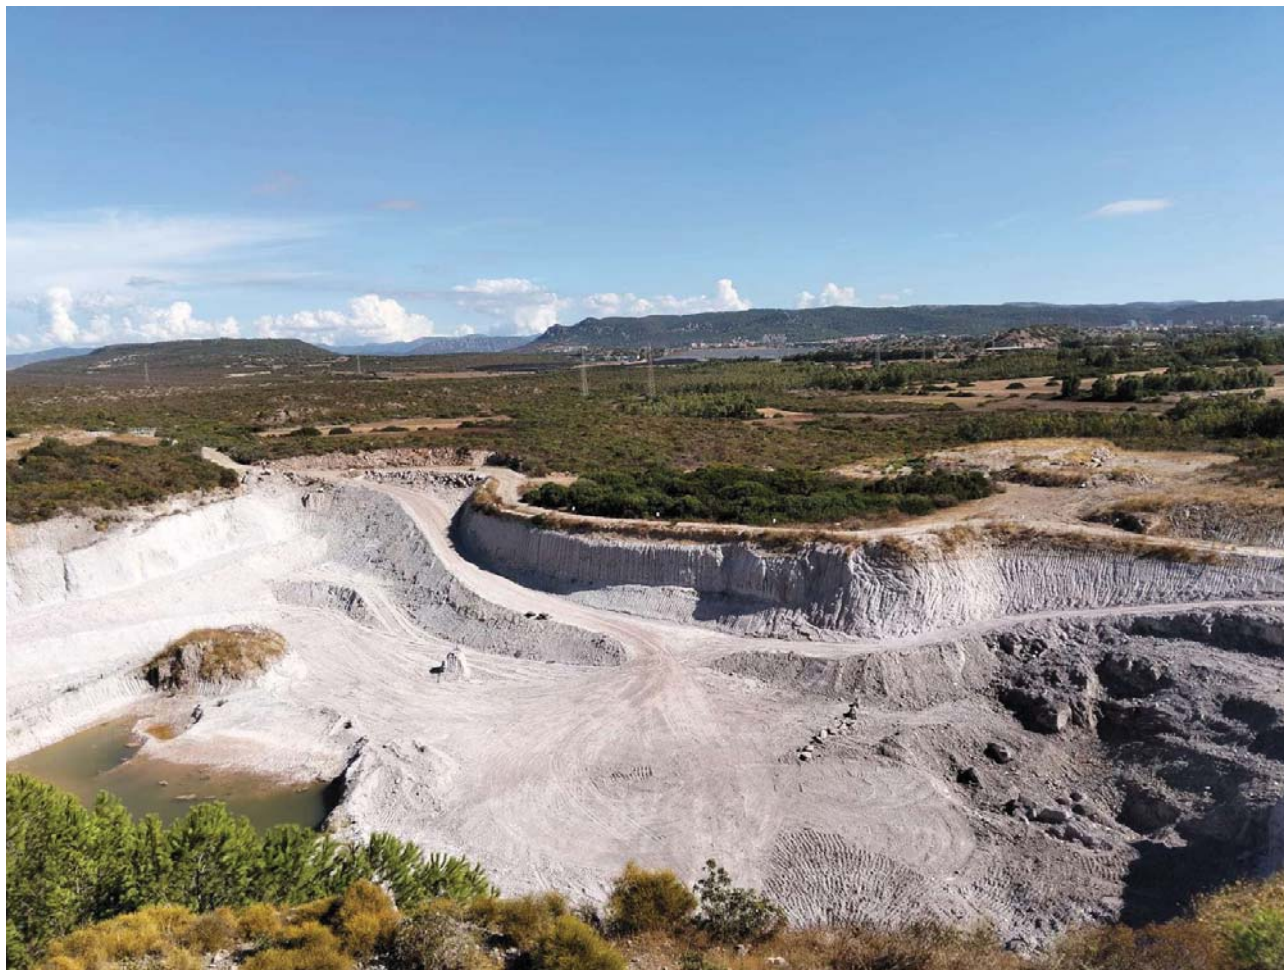
*Allegato 4 – Evidenza fotografica del fondo dello scavo (località "Su Giri de sa Murta") in data 18/09/2026.*

*Lo scatto mostra l'ampio bacino estrattivo e documenta in modo inoppugnabile la presenza costante e stabile di un cospicuo battente idrico sul fondo del catino. L'accumulo idrico permane invariato a distanza di oltre sei mesi dalle ultime precipitazioni atmosferiche (risalenti a marzo 2026), a riprova dell'avvenuta intercettazione della falda sotterranea o di vene idriche affioranti drenate dallo scavo, smentendo la tesi del proponente circa la natura esclusivamente meteorica dell'acqua.*

- **Persistenza del battente idrico in totale assenza di precipitazioni:** Si evidenzia a codesta Autorità Competente che l'acqua sul fondo dello scavo (**Allegato 4**) permane abbondante, profonda e stabile nonostante sul territorio non si registrino precipitazioni atmosferiche da marzo 2026. In un contesto estivo caratterizzato da tassi di evaporazione estremamente elevati, un accumulo di origine esclusivamente meteorica si sarebbe prosciugato in pochi giorni. La persistenza di questo vero e proprio lago di sorsura a distanza di molti mesi dall'ultima pioggia documenta in modo inoppugnabile che lo scavo riceve un apporto continuo dal sottosuolo, avendo intercettato direttamente la tavola d'acqua della falda o una specifica vena idrica superficiale.

1. Di disporre, tramite ARPAS, una perizia idrogeologica indipendente volta a verificare il bilancio idrico dello scavo in relazione ai dati pluviometrici del periodo marzo-settembre 2026, accertando formalmente l'origine sotterranea delle acque.
2. Di ordinare una verifica tecnica sulla stabilità idraulica del sito, valutando l'incompatibilità assoluta di un impianto di smaltimento rifiuti in un catino di scavo che ha già intercettato e compromesso la circolazione idrica sotterranea locale.

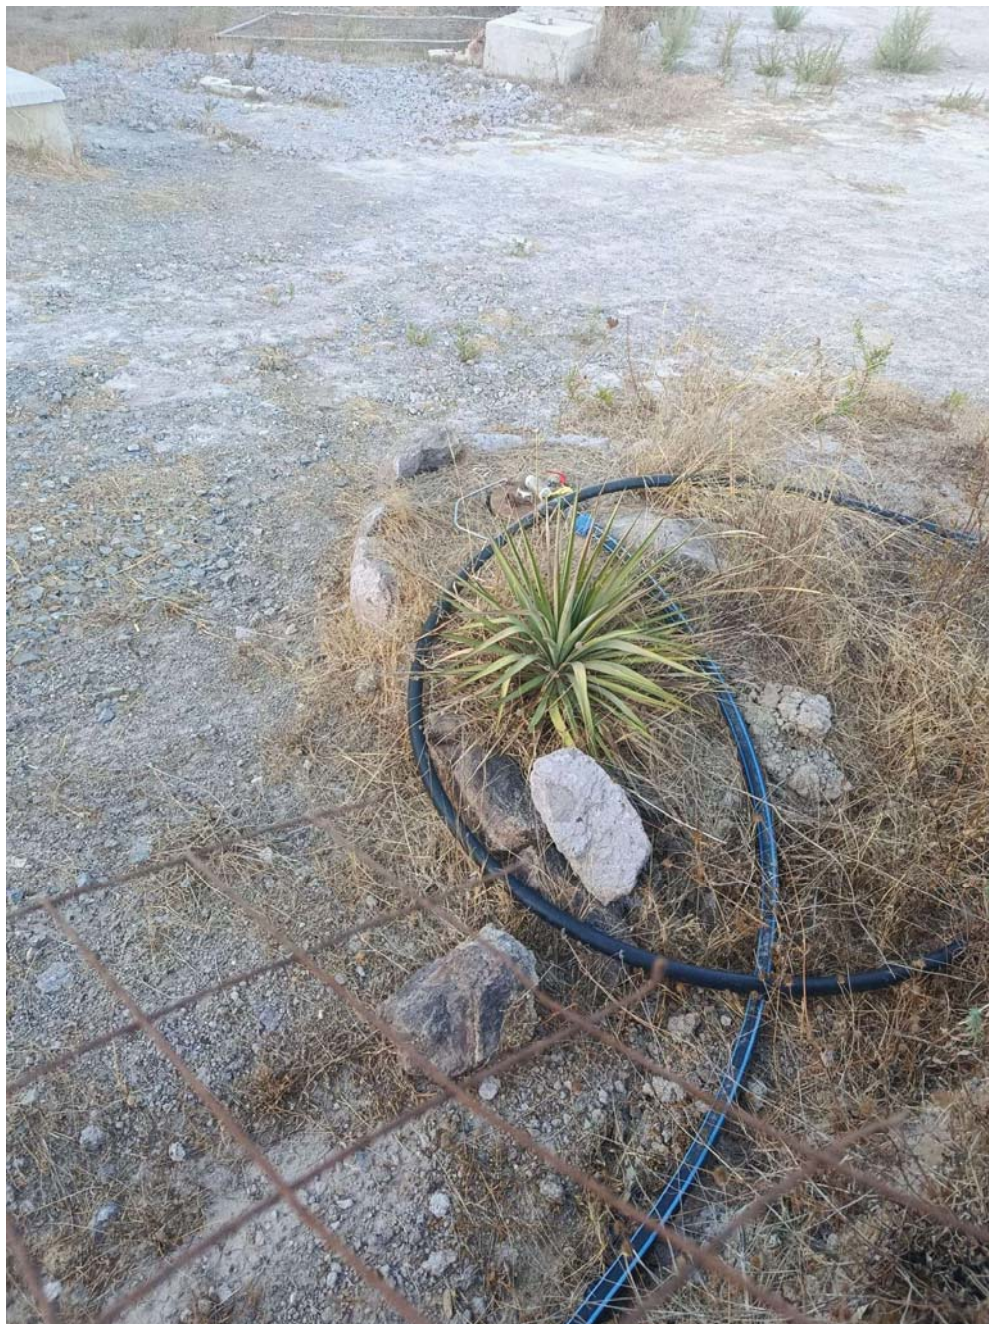
*Allegato 3 – Stato dei luoghi in prossimità del confine ovest (foglio 3, particella 524) in data 18/09/2026.*

*Dettaglio delle opere idrauliche realizzate dal Proponente Ekosarda S.r.l. nella zona a monte dello scavo. L'immagine documenta la presenza del pozzo artesiano attivo, completo di tubazioni flessibili di mandata e rubinetteria superficiale di erogazione. La pressione idrica riscontrata sul piano di campagna attesta l'artesianismo della zona e l'esistenza di flussi idrici sotterranei confinati, i quali risultano irrimediabilmente intercettati dal sottostante e ravvicinato fronte di scavo della cava.*

Proponente. Ekosarda S.r.l. ha infatti costruito un pozzo artesiano all'interno del perimetro della cava, posizionato nella zona a monte dello scavo sul confine ovest (fronteggiante la particella 524 del foglio 3 catasto). Come dimostrato dalla documentazione fotografica (**Allegato 3**), il pozzo è dotato di impianti di erogazione e di un rubinetto attivo in superficie: la presenza di acqua in pressione a quella quota prova l'esistenza di una vena idrica confinata o semi-confinata che spinge l'acqua verso l'alto.

- **Intercettazione della vena idrica e pericolo idrogeologico:** Sotto il profilo idrogeologico ed estrattivo, l'approfondimento progressivo dello scavo – spinto a quote geometricamente inferiori rispetto al punto di imbocco del pozzo a monte – potrebbe aver intercettato e tagliato la medesima vena idrica che alimenta il pozzo. Lo scavo agisce quindi come un imbuto di drenaggio forzato della falda. Questa dinamica rende la classificazione di "pozzo sentinella" del tutto impropria e strumentale: la presenza di un flusso idrico attivo che si riversa costantemente nello scavo dimostra l'impossibilità tecnica di isolare idraulicamente i futuri rifiuti, configurando un rischio permanente di contaminazione idrica e di diffusione di inquinanti verso i terreni confinanti.
