### **RELAZIONE SULL'ESECUZIONE DEI LAVORI**

PULIZIA, FINO AL CONSEGUIMENTO DELLO STATO DI GAS-FREE, DEL SERBATOIO INTERRATO S3

Stabilimento di Villaspeciosa

Rev. 28/10/2019

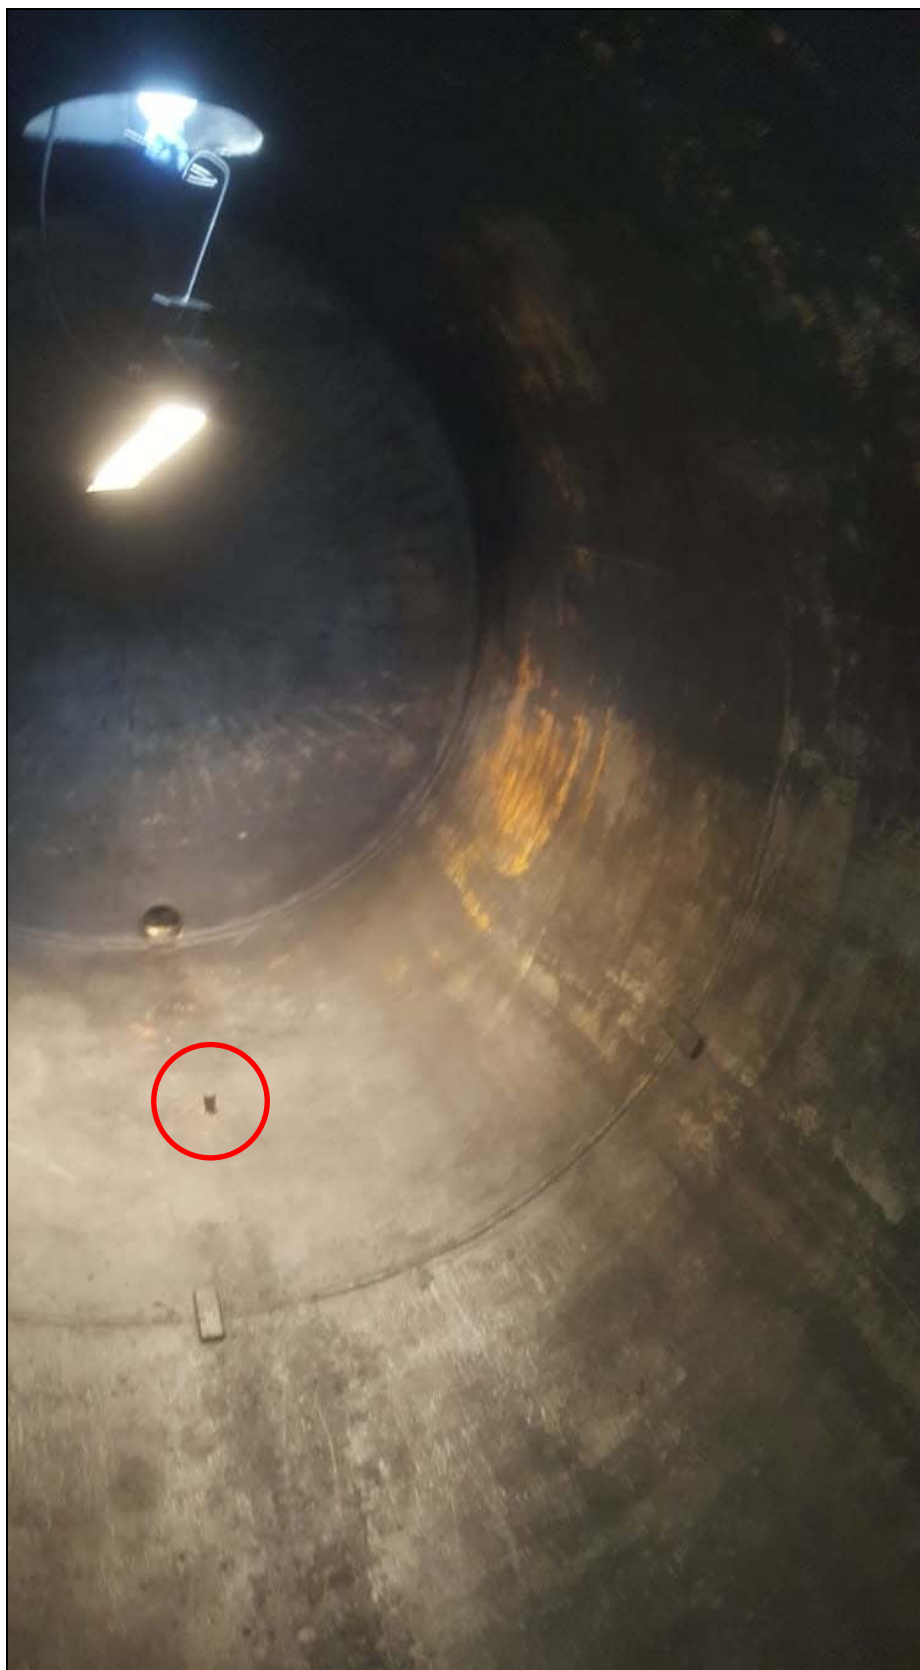
- Allestimento cantiere: Trasporto mezzi, attrezzature e materiali necessari alle lavorazioni.
- Svuotamento, pulizia morchie serbatoio e successivo lavaggio del suo interno fino al conseguimento dello stato di gas-free (vedi rapporto allegato “Prova di esplosività B1044233\_GASFREE01”).
- Indagini visive dello stato del mantello del serbatoio, riscontrato un foro di circa 3 cm di diametro, messo in sicurezza mediante tappo (vedi Fig.1), per il resto non si segnalano parti ammalorate.

**Fig.1 – Evidenza attività di pulizia serbatoio e messa in sicurezza foro mediante tappo (indicato con circolo in rosso)**
