**CAVA  
“PISCOLVEI”**

**PROGETTO DI COMPLETAMENTO DELLA  
COLTIVAZIONE ESTRATTIVA**

**INTEGRAZIONI  
STUDIO DI IMPATTO AMBIENTALE**

Febbraio 2026

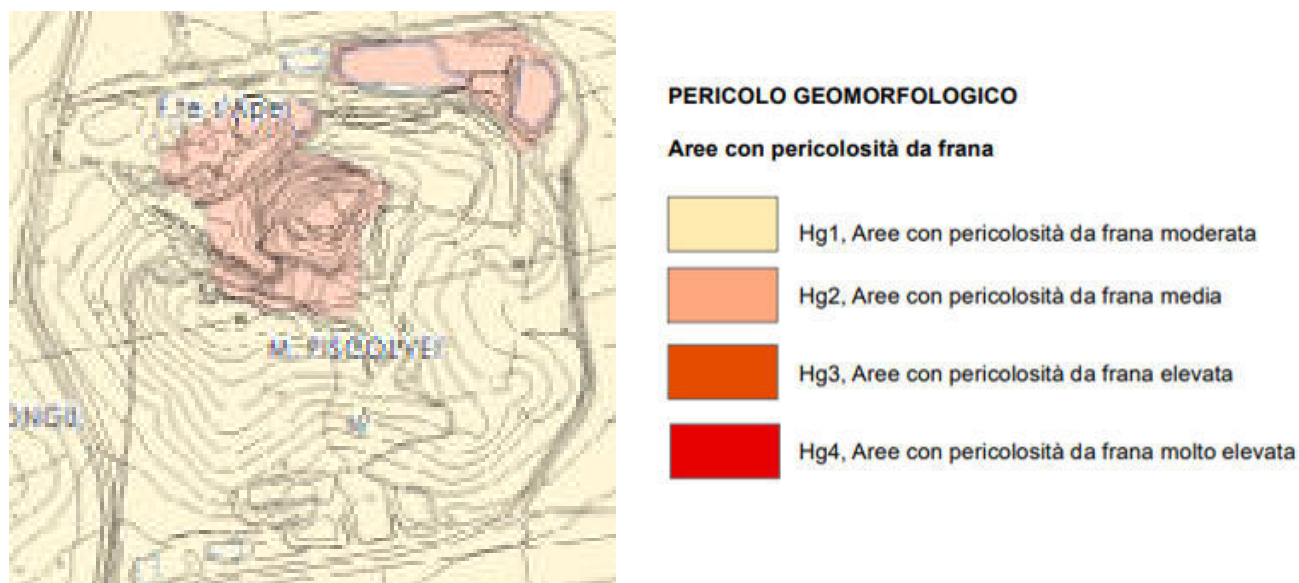
La Figura è un ingrandimento di quanto presentato nella relazione di SIA – Figura 2-13 dove si evince che le aree indicate con pericolosità Hg2 non sono aree naturali in frana, ma i fronti attivi di coltivazione, le vasche di sedimentazione e i cumuli di stoccaggio dei materiali inerti derivanti dall'impianto di lavorazione – Estratto della cartografia T.3.2 – Ambiti interessati a tutela - Piano urbanistico comunale in adeguamento al Ppr e al PAI del giugno 2020 - adottato dal Comune. Come si può notare da questo maggiore dettaglio la classificazione Hg2 non riguarda morfologie naturali ma quelle di cava (fronti attivi o elementi degli impianti).

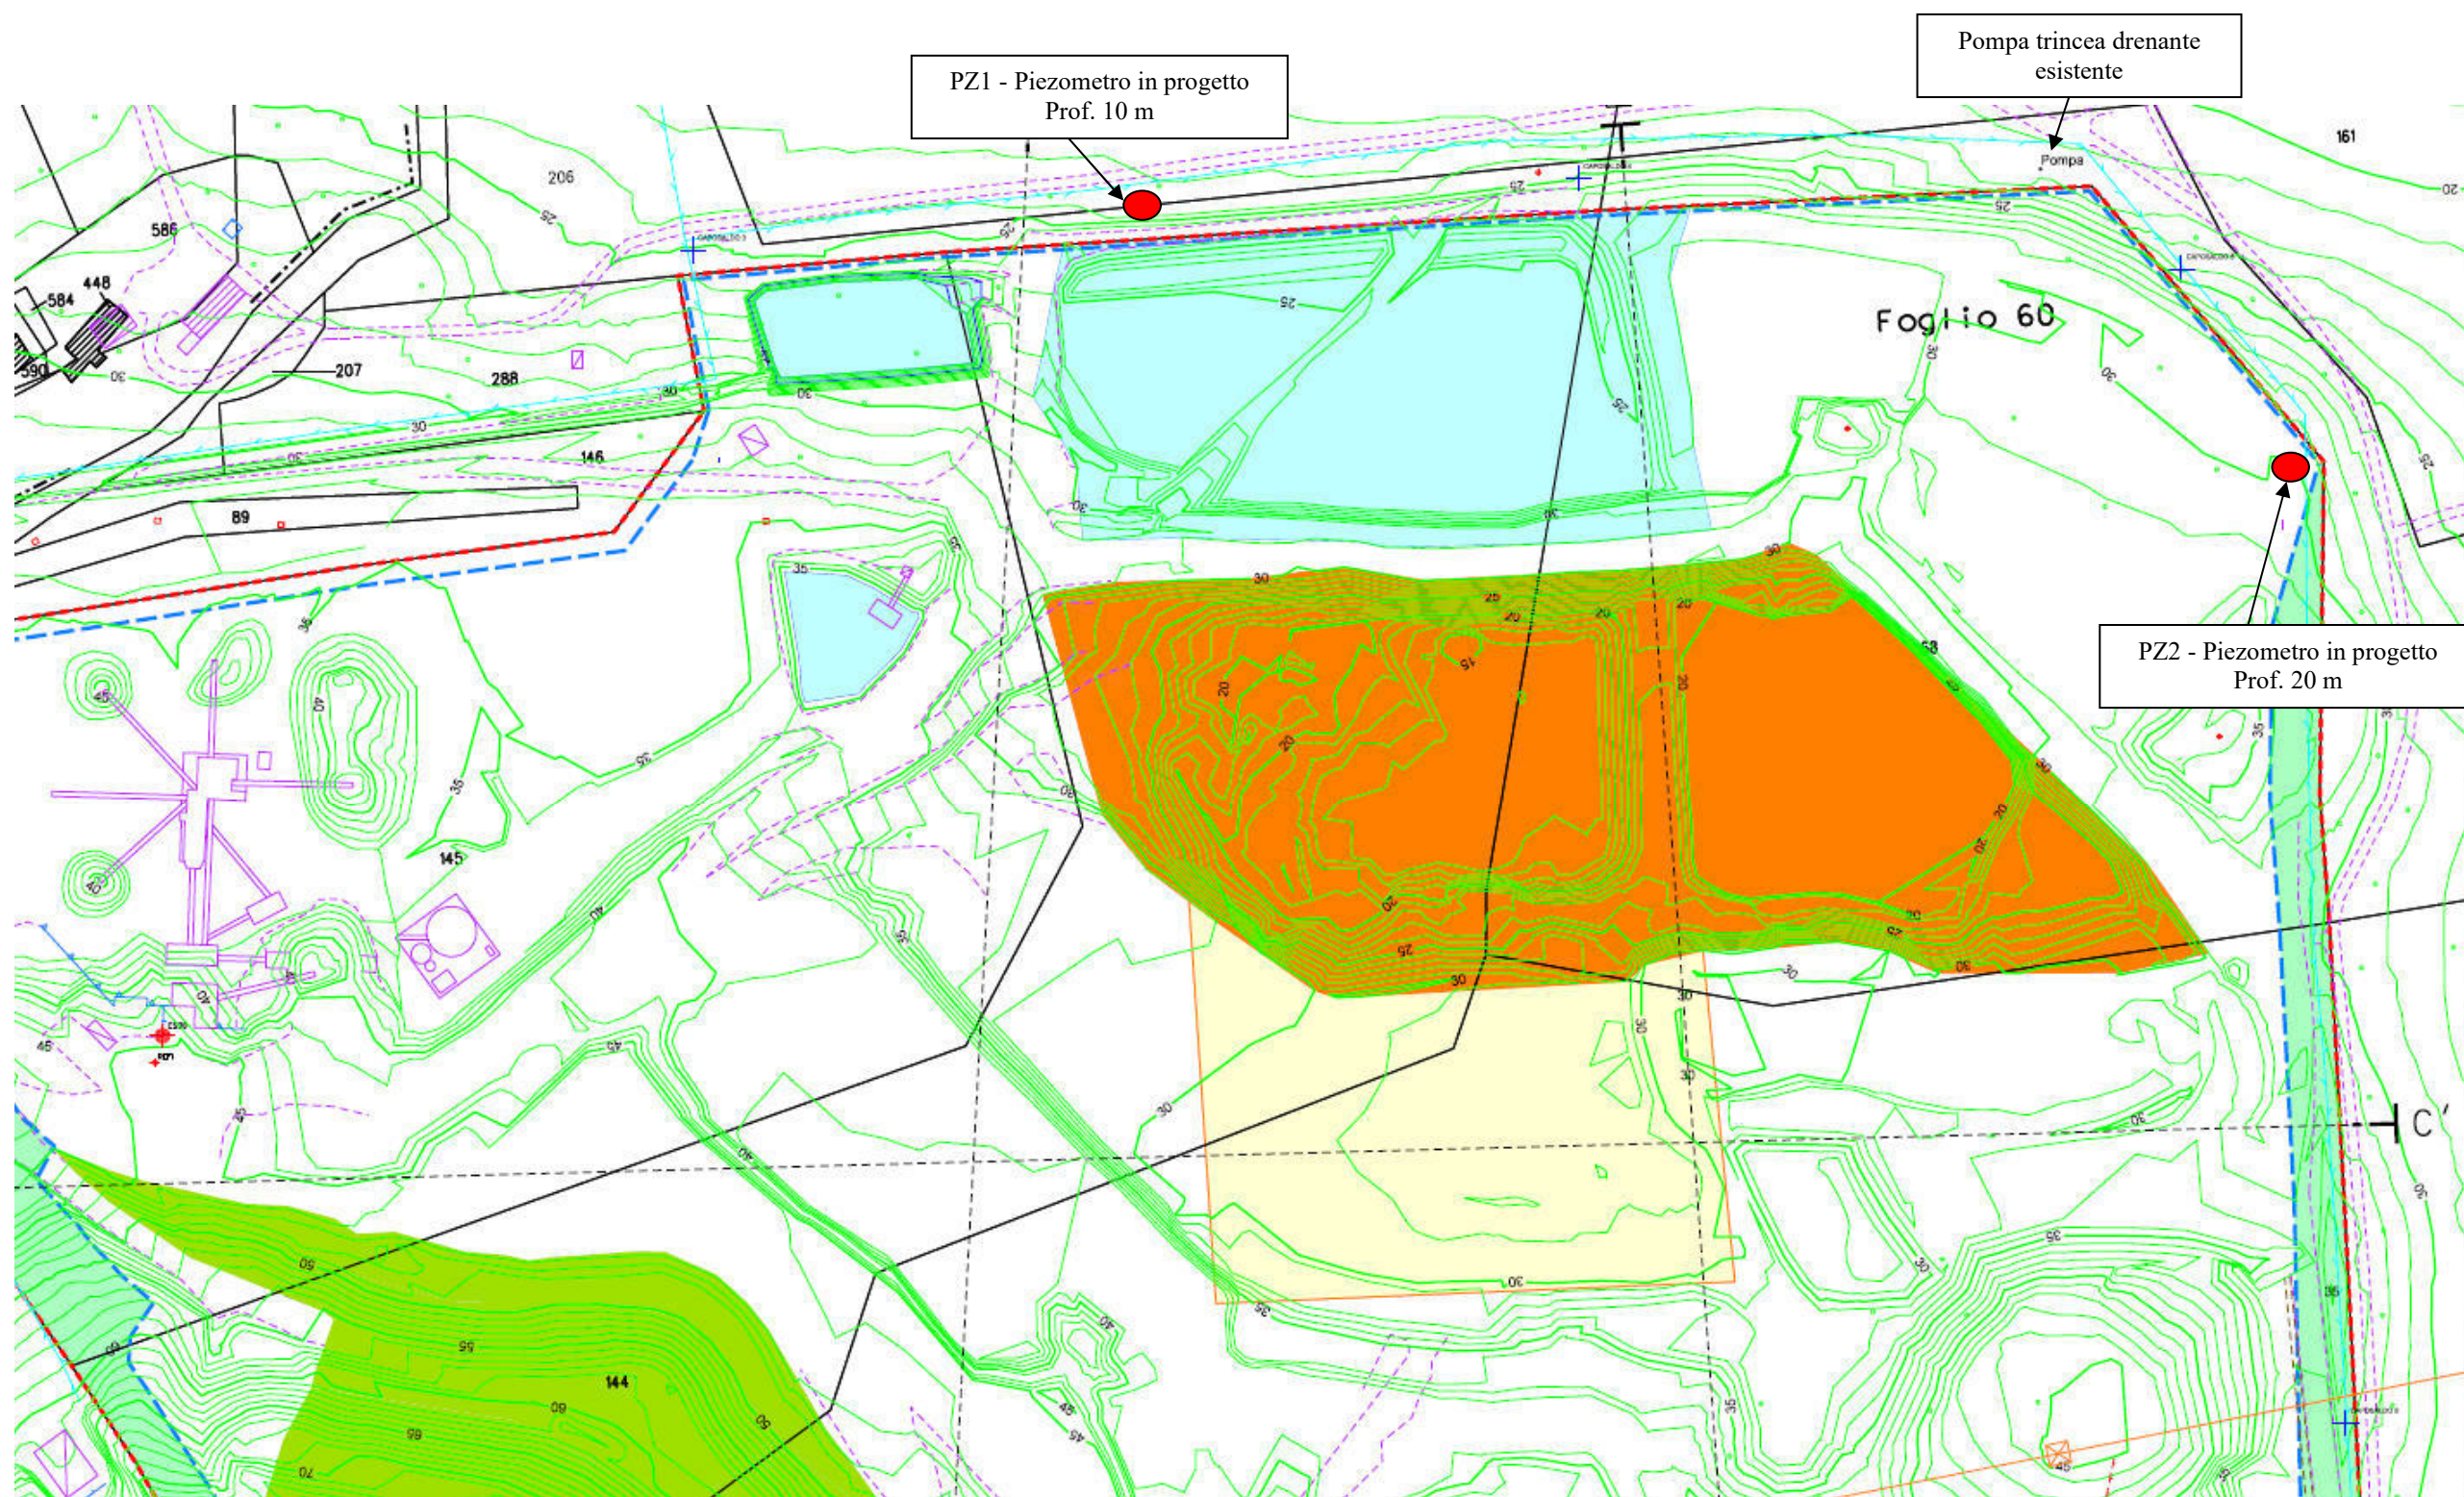
- Piezometro PZ1 sarà ubicato lungo il lato nord del sito in corrispondenza delle vasche di raccolta delle acque meteoriche. Esso avrà una profondità di almeno 10 m al fine di andare circa 5 m al di sotto della profondità delle vasche. Finestratura da -3 m a fondo foro.
- Piezometro PZ2 sarà ubicato lungo il lato est ed in corrispondenza dell'attuale vasca di decantazione dei limi. Esso avrà una profondità di almeno 20 m al fine di andare circa 5 m al di sotto della profondità delle vasca di decantazione. Finestratura da -3 m a fondo foro.

Si evidenzia inoltre la presenza di una trincea drenante presente nell'estrema propaggine nord-est della cava. Tale trincea fu creata per eventualmente captare le acque di drenaggio delle vasche, ma la pompa posta al suo interno non è mai entrata in funzione. I dati dei carotaggi e gli approfondimenti idrogeologici verranno forniti con il primo resoconto biennale. Ad integrazione del piano di monitoraggio, in questi due nuovi piezometri, verrà effettuata una lettura mensile della soggiacenza della falda e un campionamento annuale delle acque (per maggiori dettagli si rimanda all'aggiornamento della proposta di piano di monitoraggio).

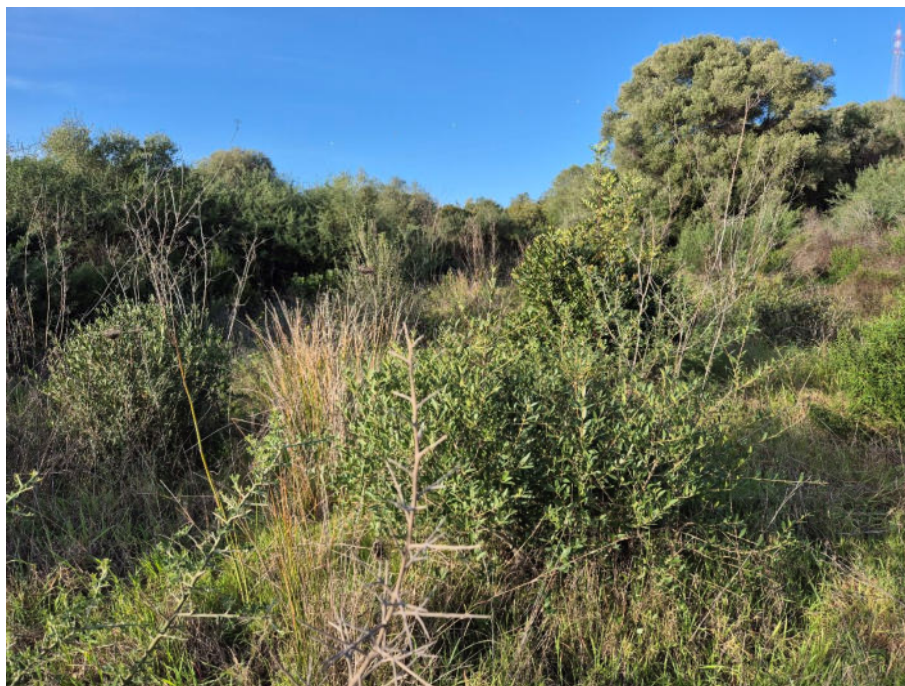
**Fotografia settore A – ripresa 1,**

Lo stato fitosanitario di questo settore è ottimo per tutte le specie, la copertura risulta al 75%, le piante di progetto sono circa il 49% del totale la distribuzione delle specie esistente ricorda quella d'impianto, ma risulta naturalmente variata data l'entrata significativa di specie spontanee.

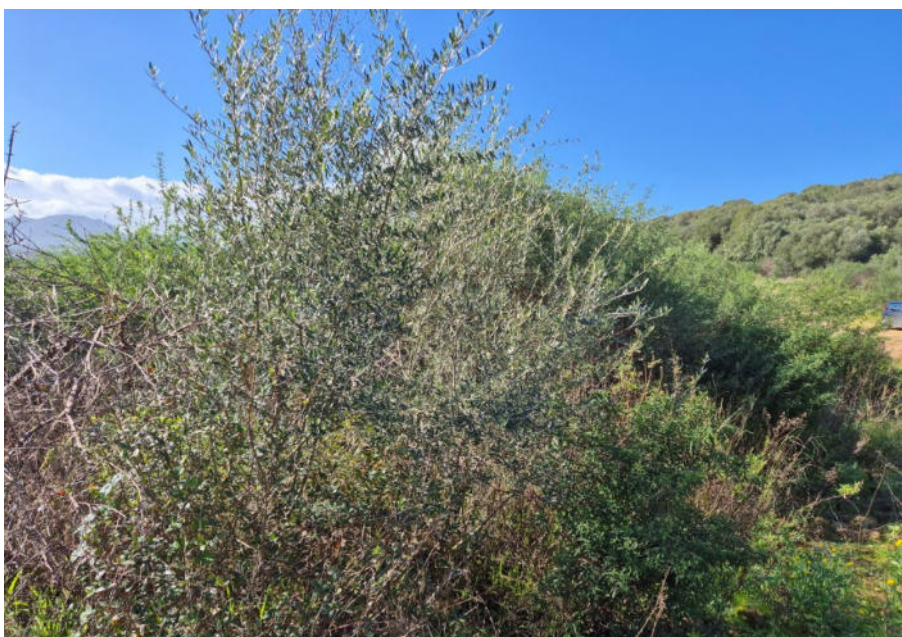
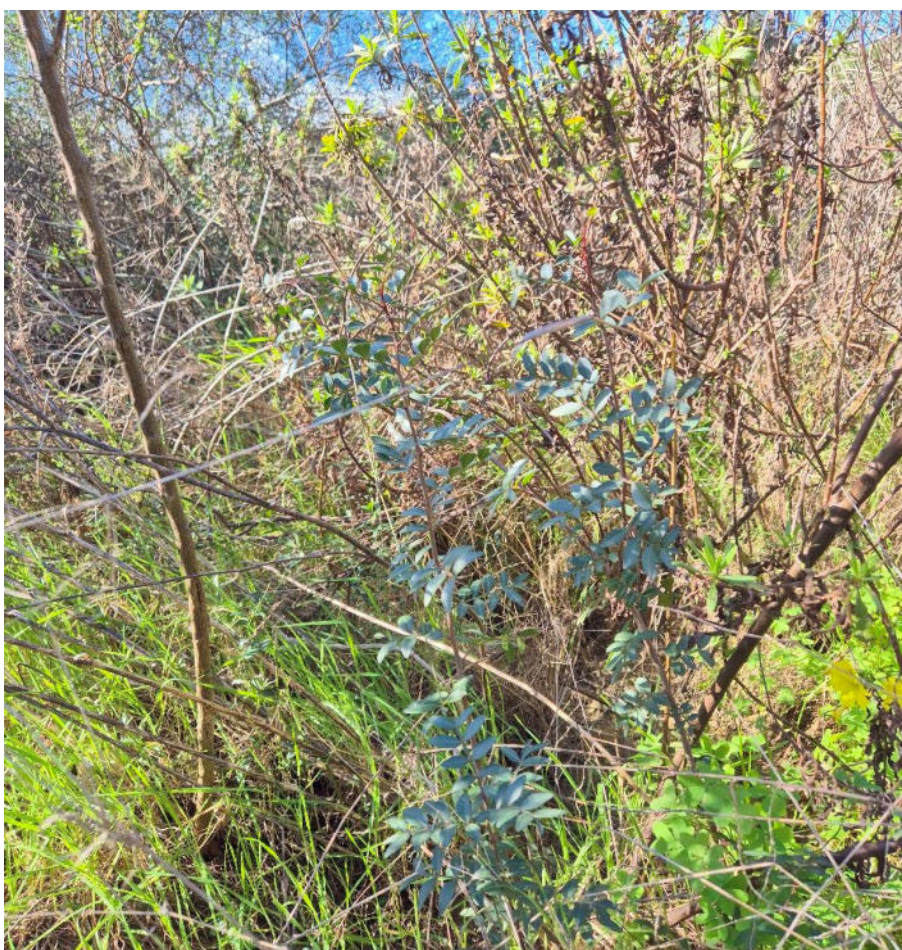
**Fotografia settore B – riprese 2 e 3**

Lo stato fitosanitario di questo settore è ottimo in tutte le specie. Le fallanze nei tratti dove sono ancora presenti le specie d'impianto sono dentro la tolleranza di progetto, mentre la composizione a livello di area risulta diversa dove le specie spontanee hanno avuto il sopravvento sulle specie messe a dimora, la copertura risulta colma le piante messe a dimora sull'intera area di progetto sono circa l'11% del totale, ma il numero di piante risulta nettamente più elevato (pari a quasi tre volte superiore). Il popolamento risulta interessante per stabilità ed evoluzione.

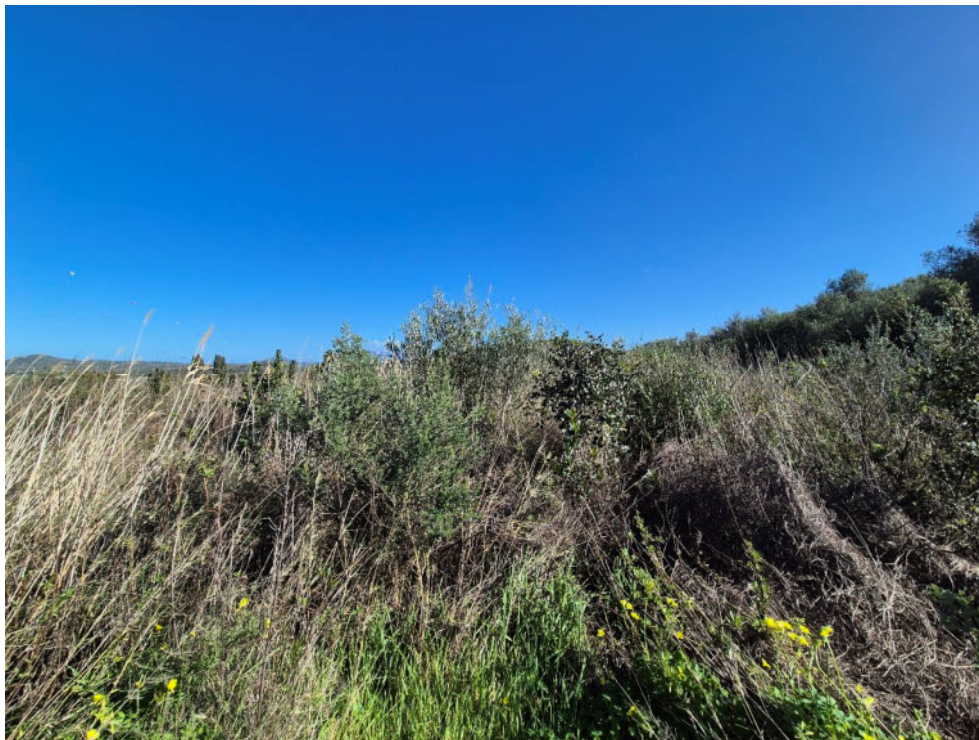
Lo stato fitosanitario è ottimo anche in questo settore e in tutte le specie presenti. Fallanze pari al 20% superiore alla tolleranza indicata nel progetto, ma accettabile visti i luoghi. La copertura è al 60% e le piante di progetto sono circa il 71% del totale e hanno un buon sviluppo. Vi è la presenza di fenomeni di spontanizzazione dove sia il Cisto che la Callicatome cominciano a diffondersi e ad aumentare il corredo floristico e la densità del popolamento. Significativa a livello erbaceo la presenza di Dittrichia viscosa specie autoctona tipica di ambienti aridi e riconosciuta utile a livello di copertura del suolo negli interventi di recupero ambientale.

**Fotografia settore C – ripresa 4**  
**Siepe di mascheramento perimetrale con olivastri**

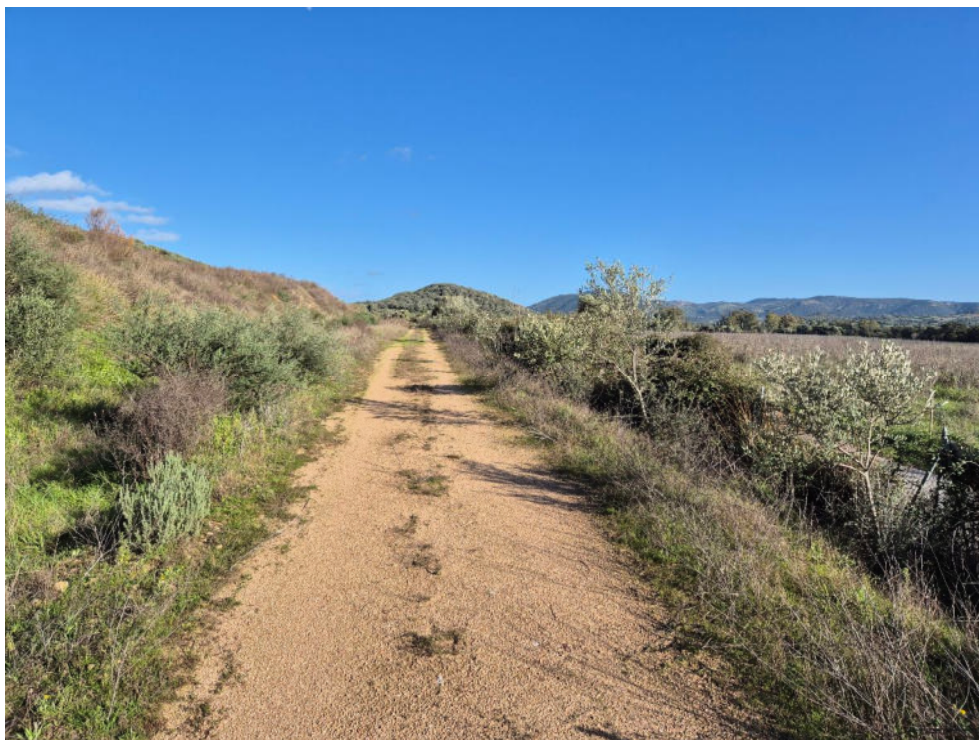
**Fotografia siepe di olivastri - ripresa 5**

Il tratto Sud risulta a *Olea europaea sylvestris* con sesto di impianto di circa 2 m (pertanto concorde con il progetto) per una lunghezza di circa 292 m pari a 73 piante, sono state riscontrate 4 fallanze pari a circa l'5%. Lo stato fitosanitario risulta ottimo.

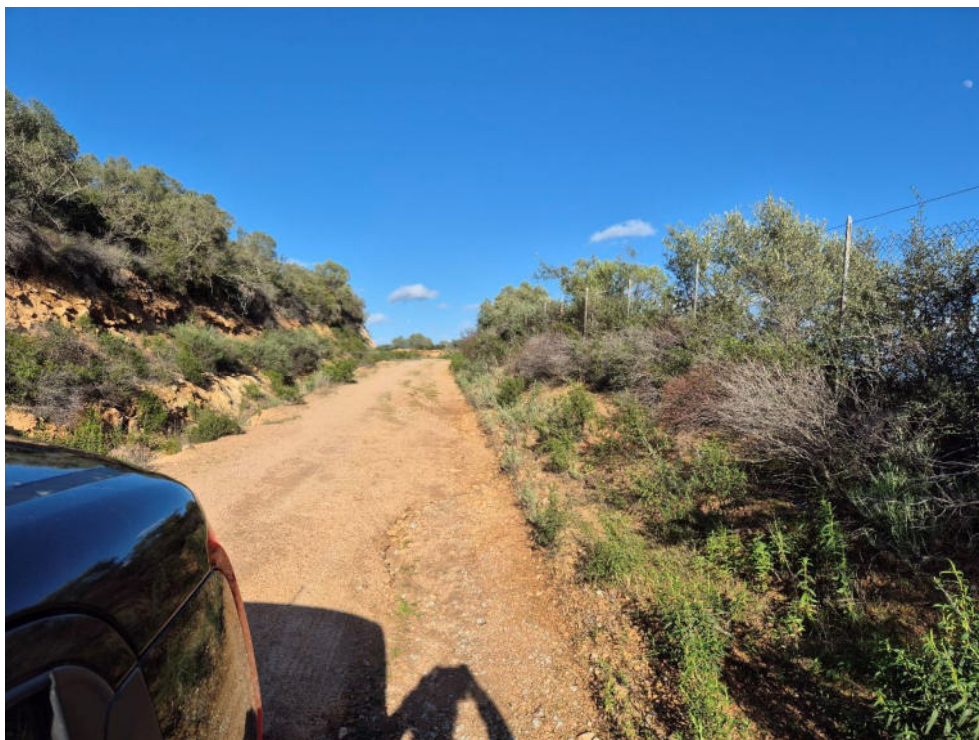
La siepe a olivastri continua per tutto il restante settore Sud e a Est ma l'olivastro è consociato ad altre specie spontanee (*Pistacia lentiscus*, *Phyllirea angustifolia*, *Rubus* sp., *Asparagus albus*, *Cisto monspeliensis*, *Lavandula stoechas*). Gli olivastri sono circa al 20% della composizione totale. La vista a tratti è celata anche dalla morfologia come dalla ripresa numero 8. Il popolamento ha raggiunto l'obiettivo prefissato.

**Ripresa numero 7** gli olivastri sono alternati ad altre specie preesistenti o cresciute naturalmente

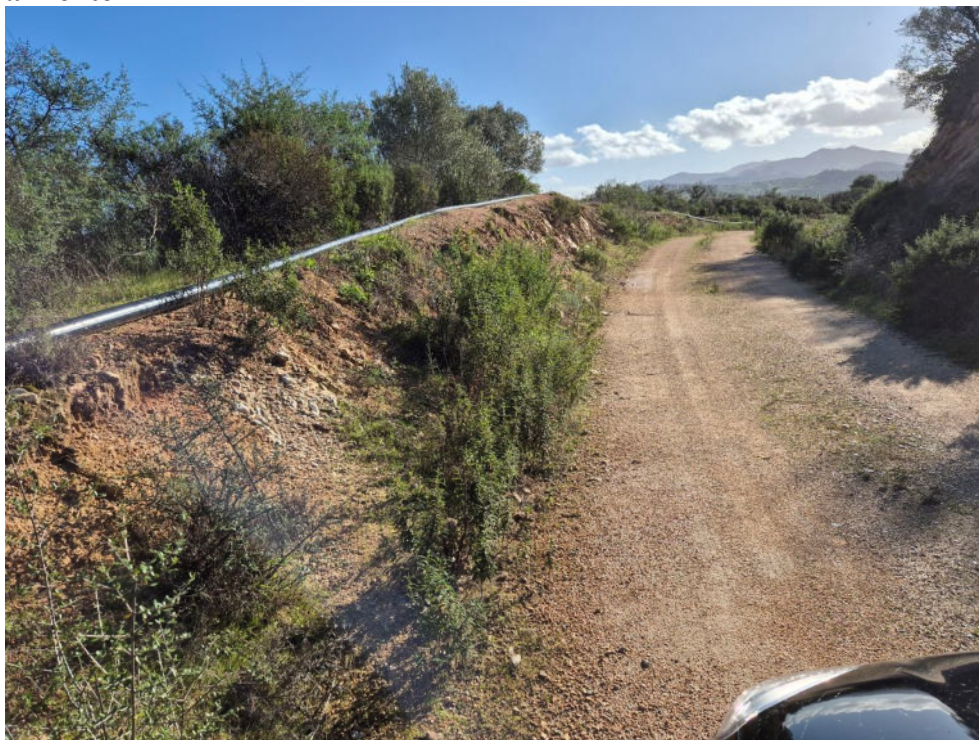
**Ripresa numero 8** – barriere morfologiche che oscurano la visuale dotate sul ciglio di vegetazione

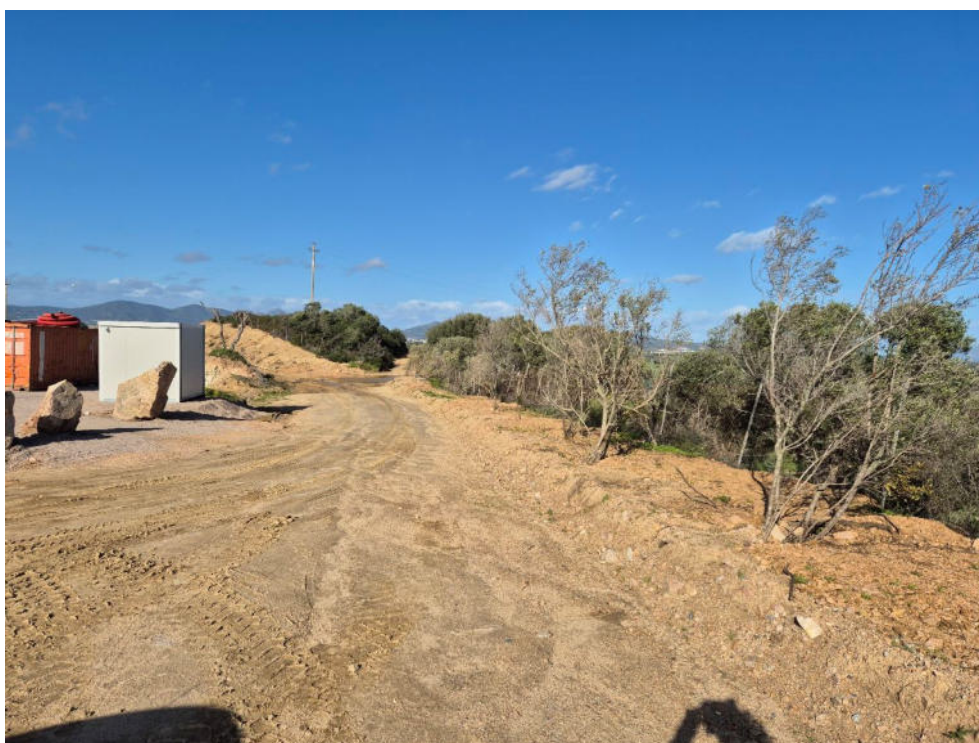
Nel settore Est gli olivasti messi a dimora, ma morti a causa della siccità 2022 e 2023 sono stati sostituiti con olivastri trapiantati (intervento previsto dalle prescrizioni) con sesto sempre a 4 m. come mostrano le seguenti figure.

Allo stato attuale 4 sono morti e verranno sostituiti il prossimo anno, mentre 6 sono in condizioni fitosanitarie precarie, pertanto il prossimo anno si valuteranno le condizioni e si provvederà eventualmente alla sostituzione. L'altezza delle piante oscilla tra i 2 e i 3.5 m.

**Ripresa numero 9 olivastri trapiantati**

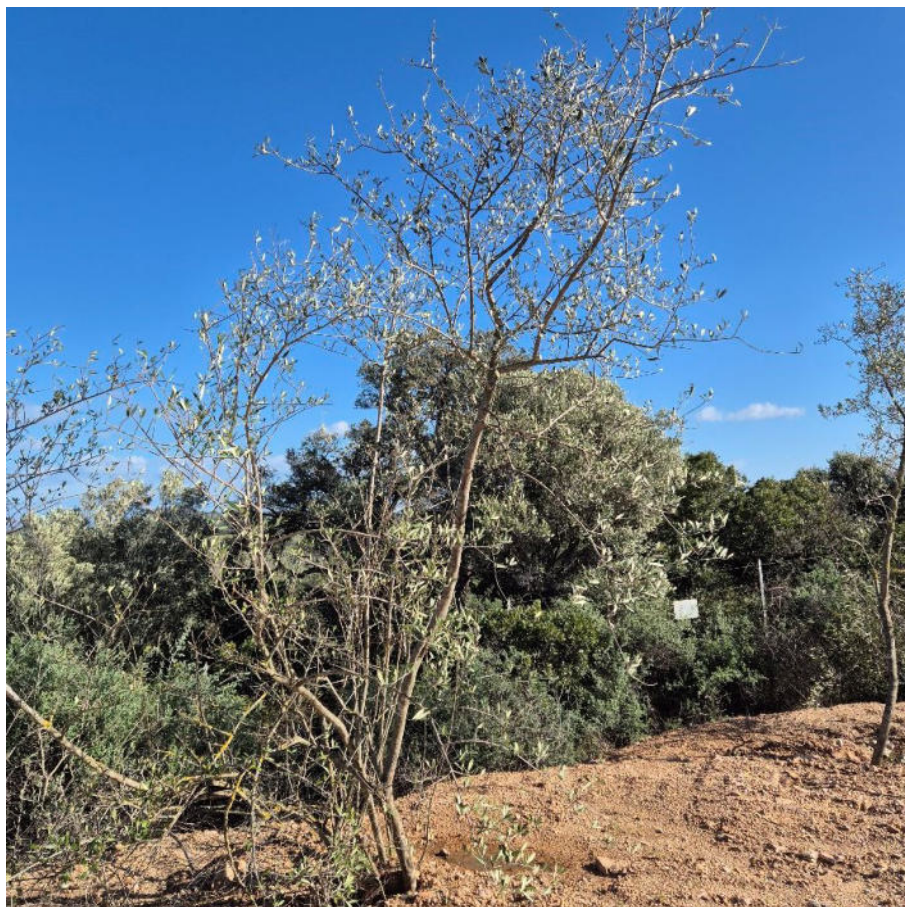
**Ripresa numero 10 – olivastro trapiantato - particolare**

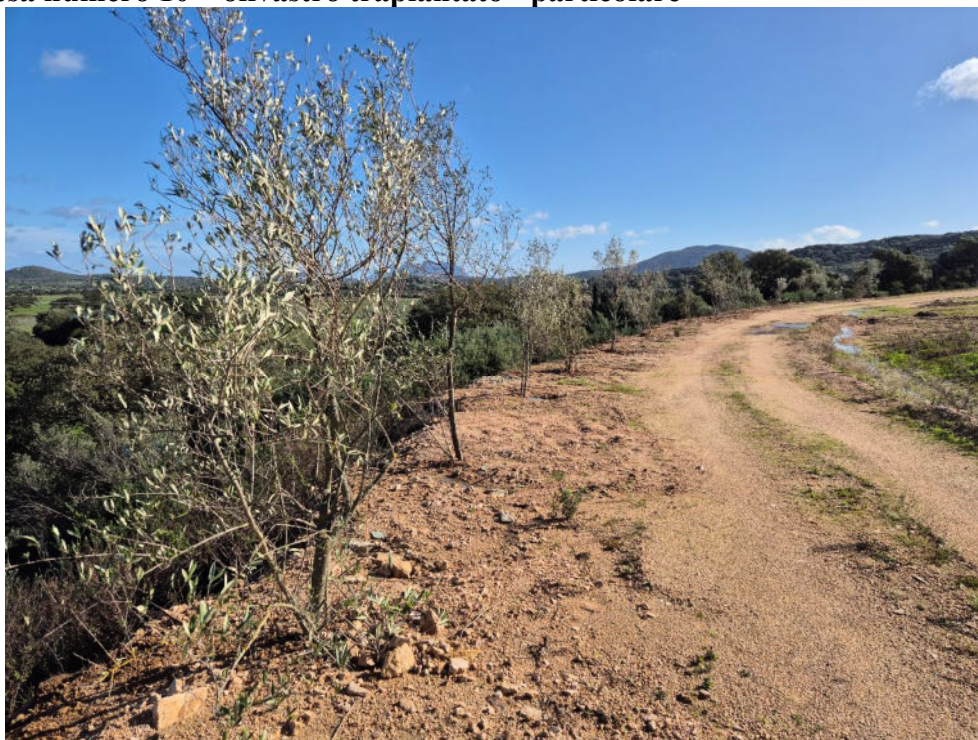
**Ripresa numero 11 olivastri trapiantati panoramica**

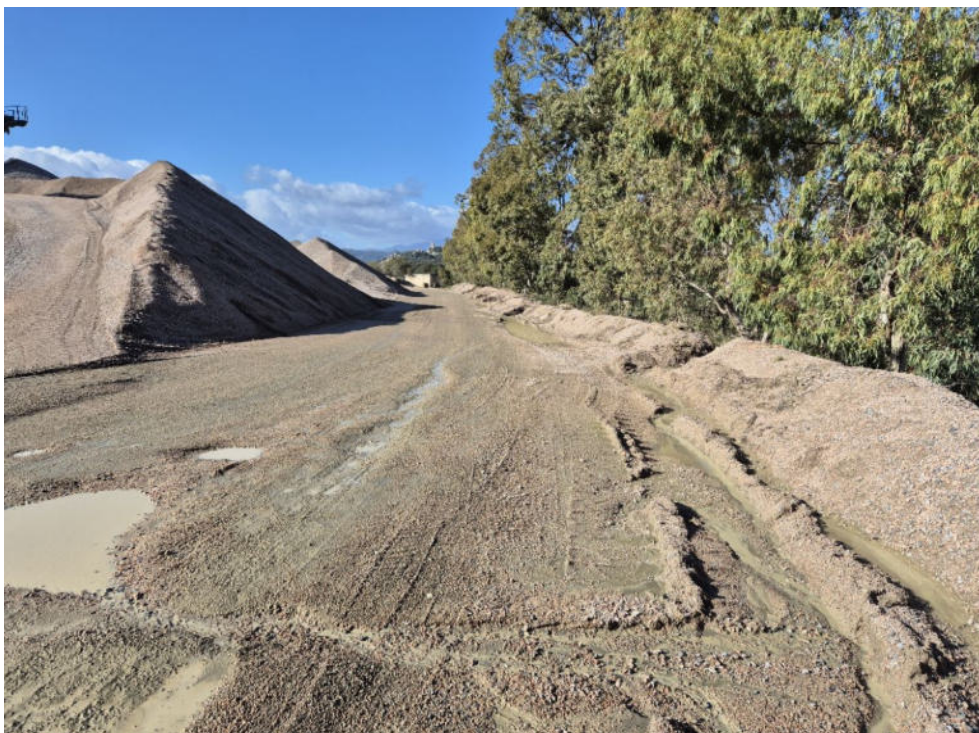
Il tratto di filare di eucalipti ancora presente alternato a vegetazione di macchia risulta importante dal punto di vista di mascheramento dell'area impianti come risulta dal punto di ripresa seguente.

#### **Ripresa numero 25 Filare di eucalipti**

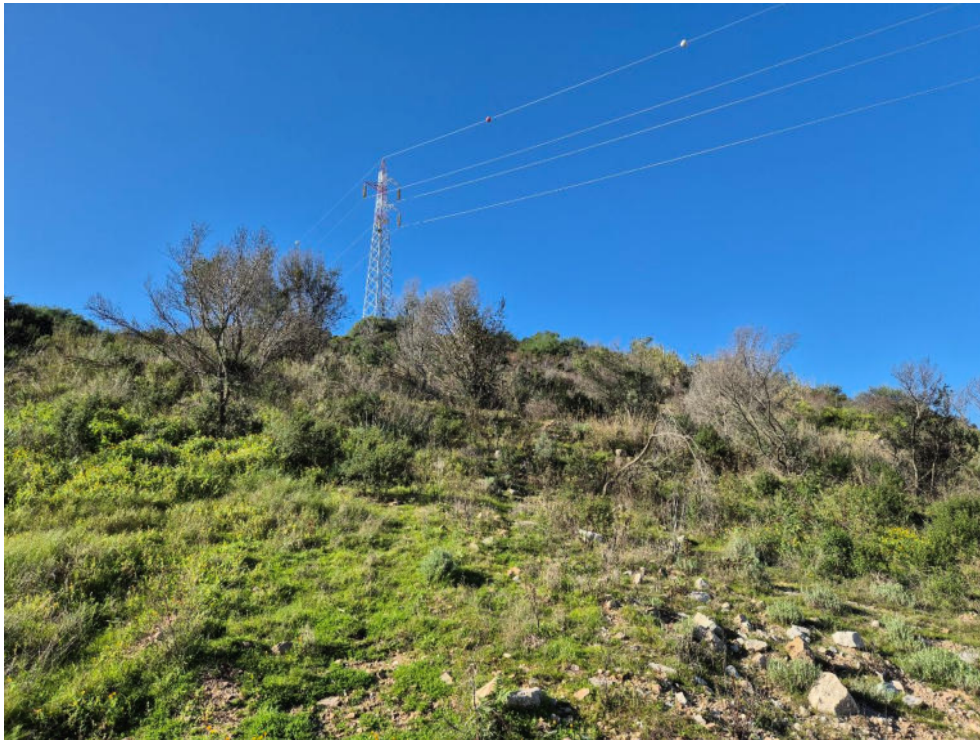
Infine nel settore Sud, zona traliccio alta tensione, sono stati trapiantati 22 olivastri di cui 6 morti e 2 in precarie condizioni, mentre gli altri sono in condizioni fitosanitarie buone o discrete. Questi sono i trapianti più vecchi e lo sviluppo delle piante risulta oltre i 3.5 m.

**Ripresa 25 – visuale del settore del trapianto degli olivastri**

Il trapianto è avvenuto in tempi successivi e sono state già sostituite due volte le fallanze. L'operazione di trapianto risulta delicata e il successo dipende da una corretta messa a dimora anche da un favorevole andamento climatico negli anni successivi al trapianto.

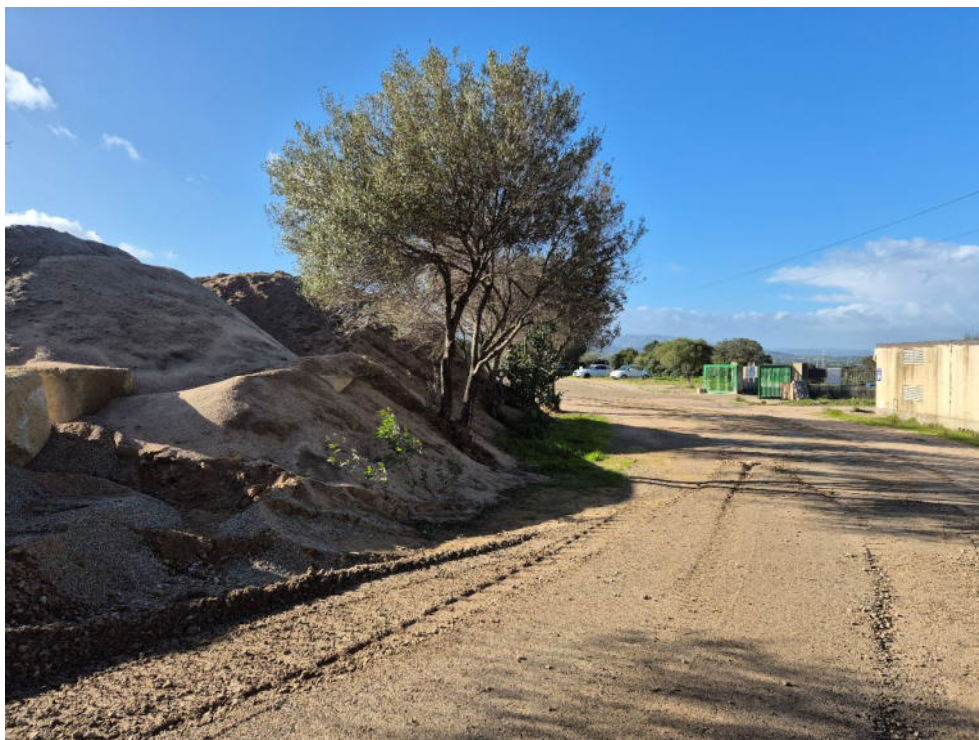
Negli anni precedenti sono stati trapiantati 23 olivastri nel settore Nord in prossimità dell'ingresso e degli uffici di cui si riscontrano 3 fallanze sesto tra i 3 e 4 m (Punto di Ripresa 12-14).

**Ripresa fotografica 12 Olivastri settore Nord**

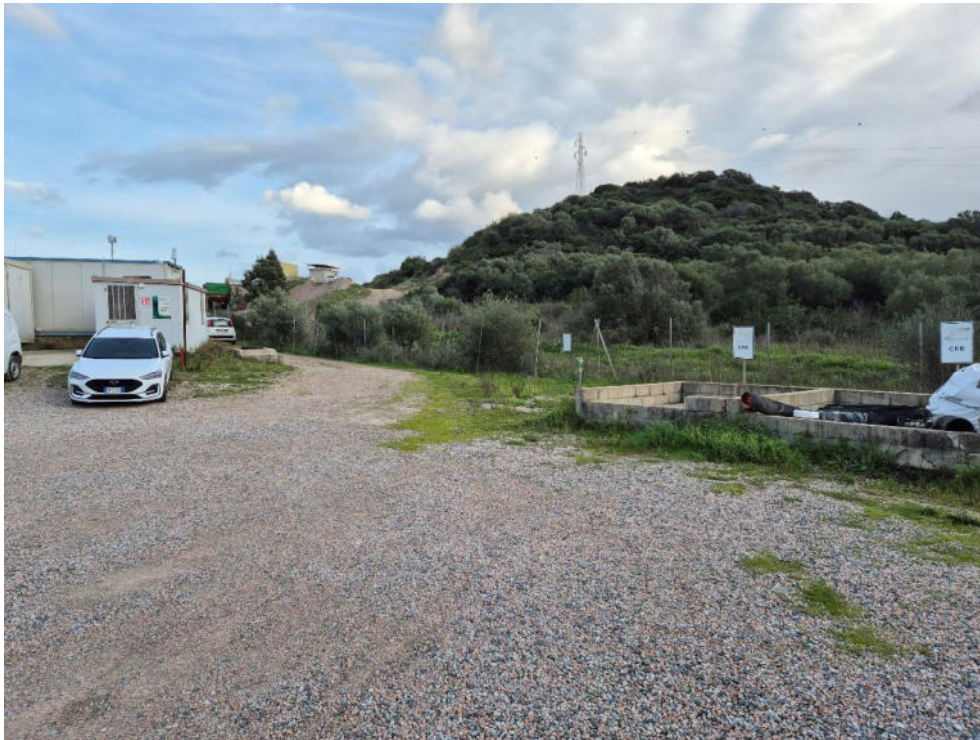
**Ripresa fotografica 14 Olivastri settore uffici**

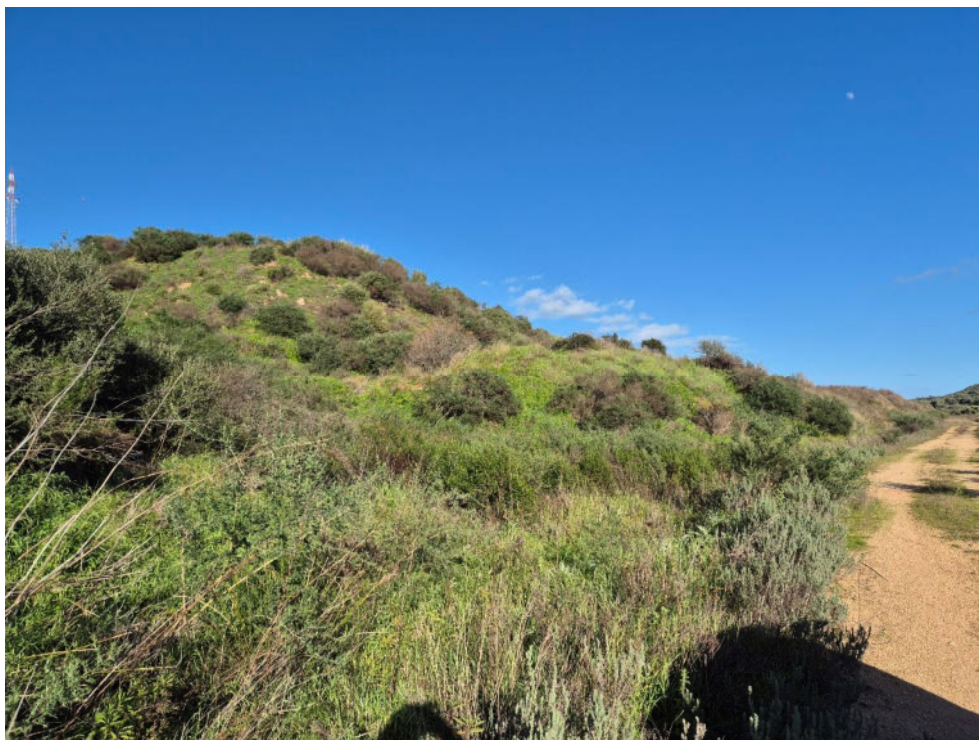
Sempre nelle aree marginali si è preferito rinunciare alla disponibilità del cumulo di terra di scotico posto nel settore Sud Est perché ormai completamente rinaturalizzato a macchia mediterranea come le aree limitrofe, indicate nella Tavola B come “aree naturalizzate”. Dal punto di vista floristico sono riscontrabili le seguenti specie:

**Ripresa fotografica 15 cumulo Sud-Est del terreno di scopertura completamente rinaturalizzato e aree limitrofe**

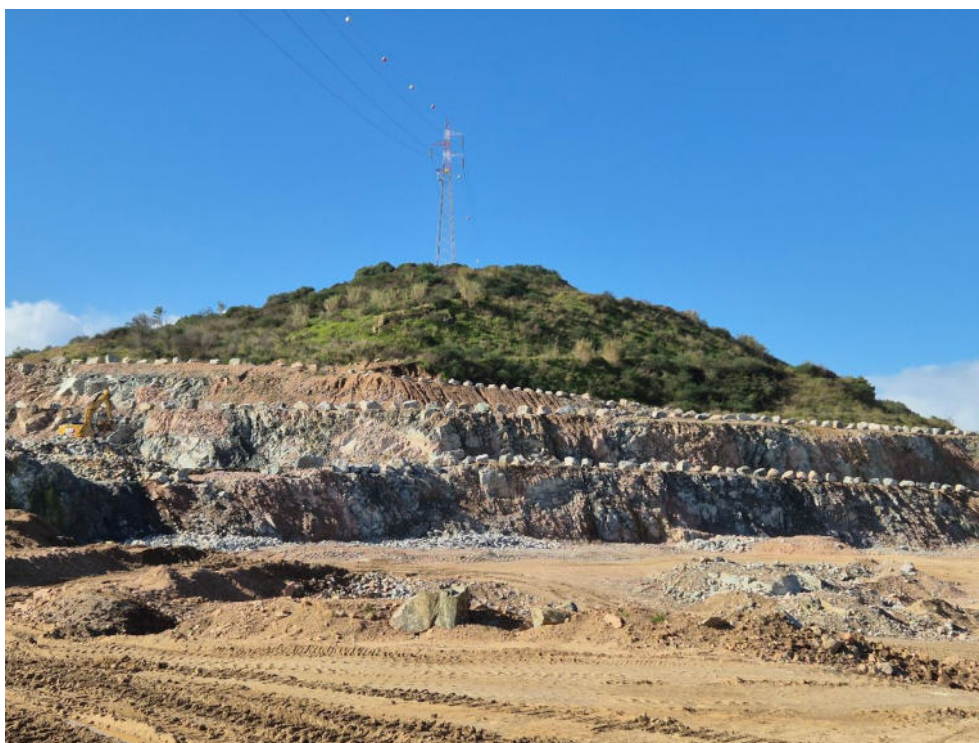
**Ripresa fotografica 16 – visione panoramica del recupero ambientale provvisoria delle scarpate del traliccio fronte Sud-Est**

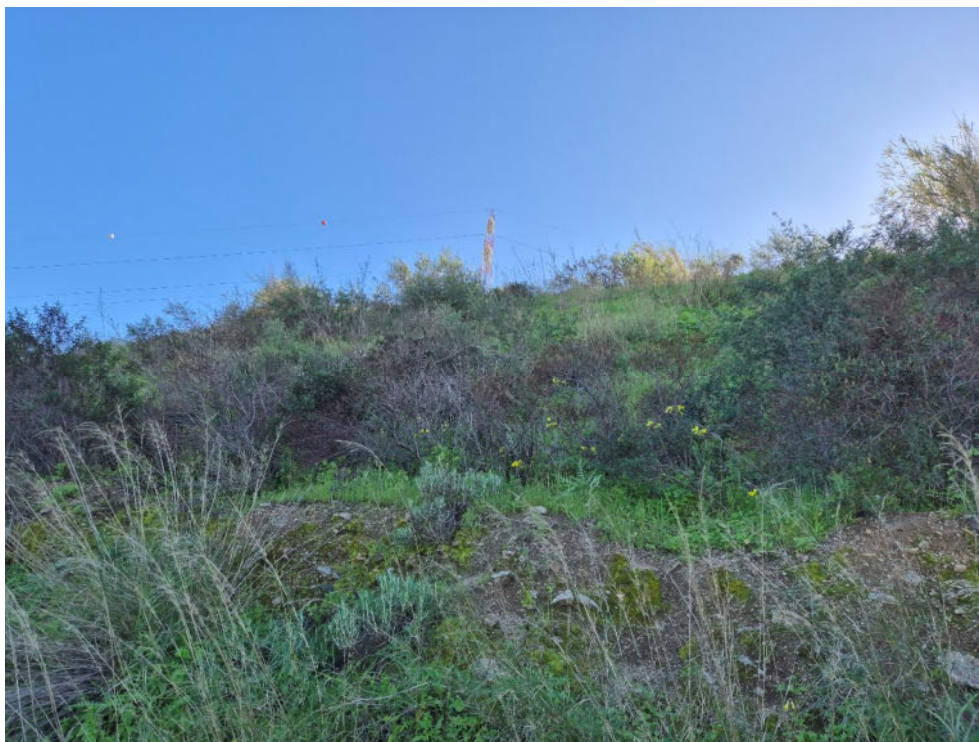
**Ripresa fotografica 17 – Visuale della vegetazione insediata a macchie nel gradone sommitale**

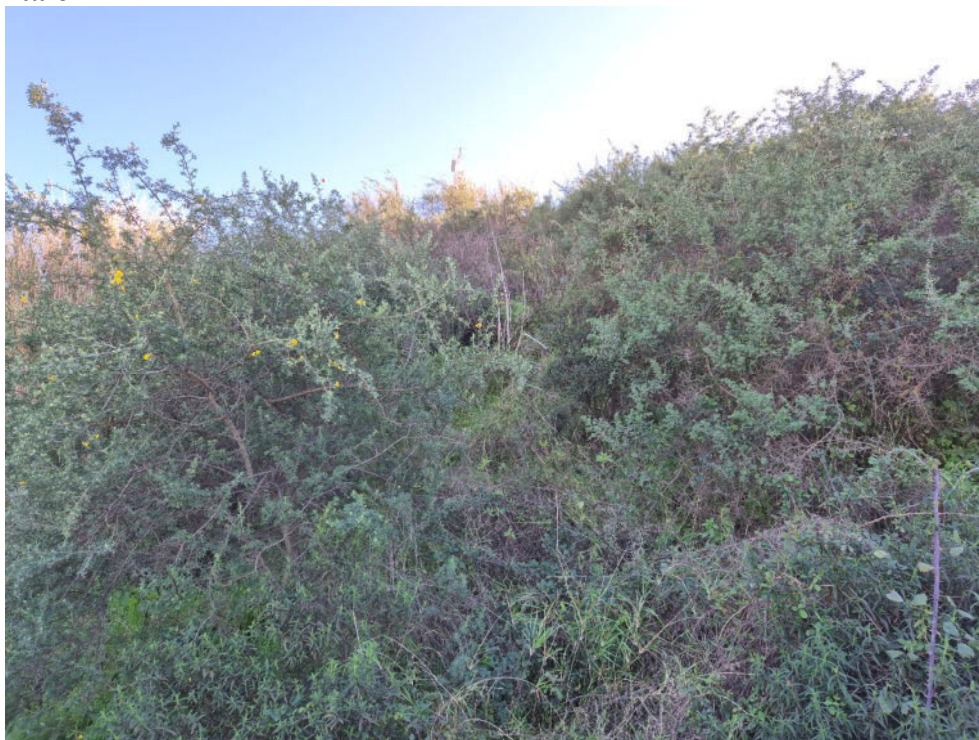
**Ripresa fotografica 18 – Altra visuale della vegetazione insediata a macchie nel gradone sommitale copertura al 100%**

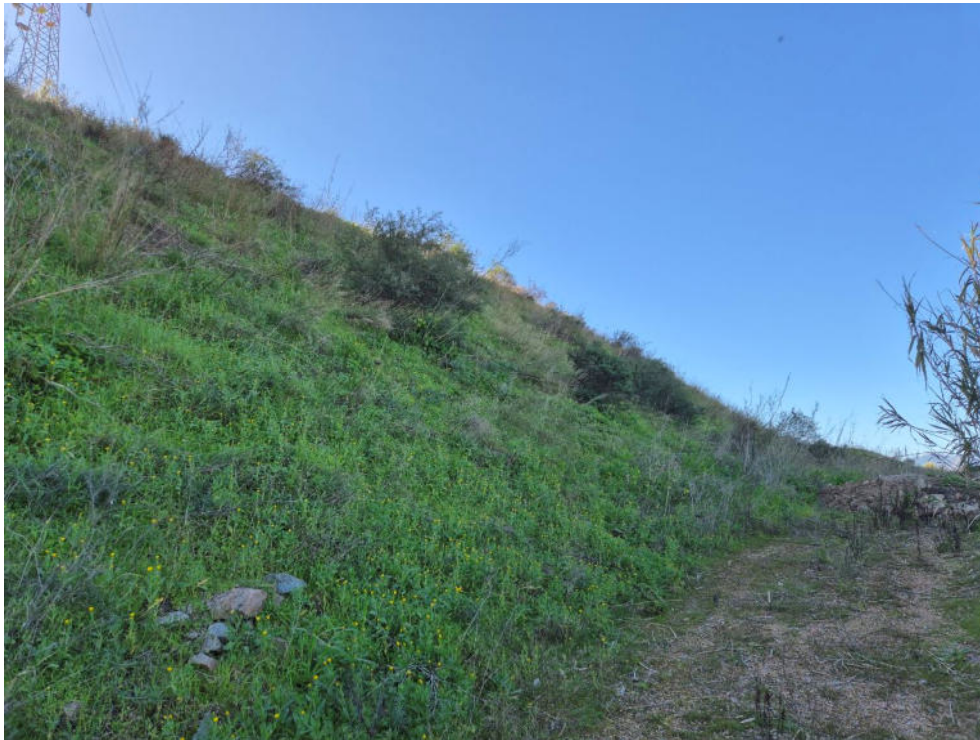
**Ripresa fotografica 19 – Altra visuale della vegetazione insediata a macchie nel gradone sommitale nella parte più recente (copertura al 20%)**

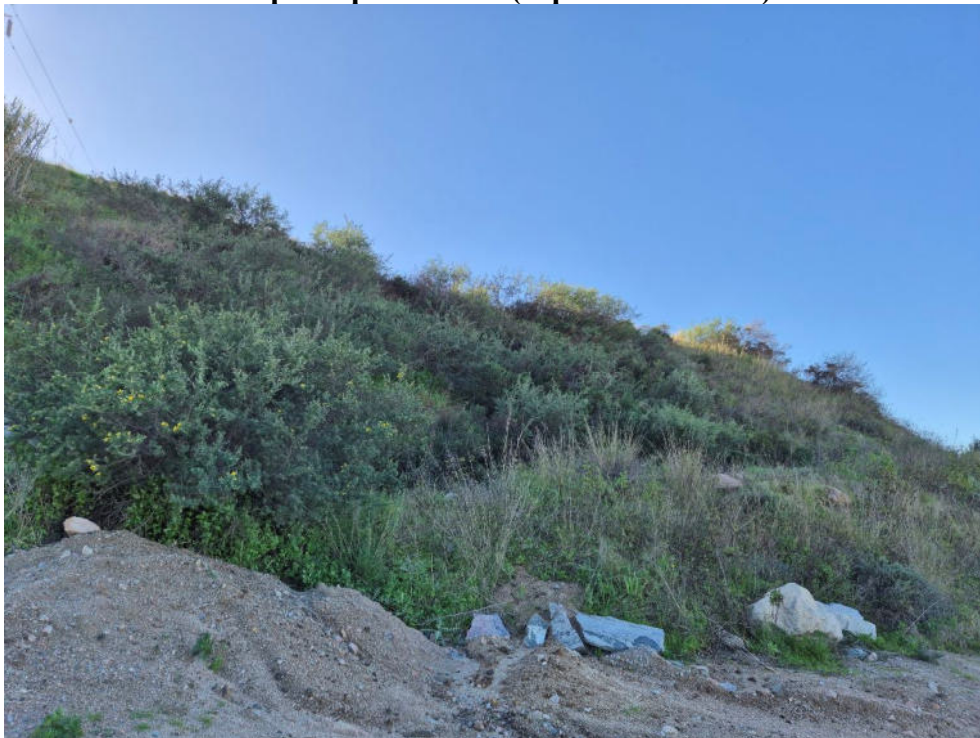
**Ripresa fotografica 20 –visuale della vegetazione insediata a macchie nel gradone sottostante area impluvio (copertura al 50%)**

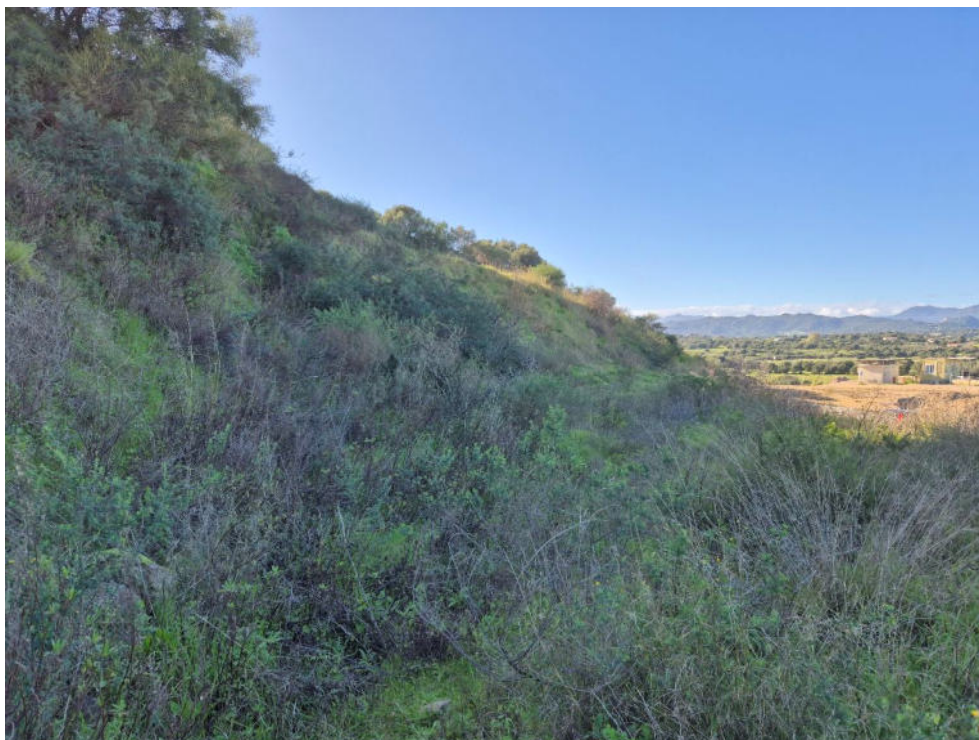
**Ripresa fotografica 21 – Altra visuale della vegetazione insediata a macchie nel gradone sottostante situazione variegata con copertura da quasi colma al 30%**

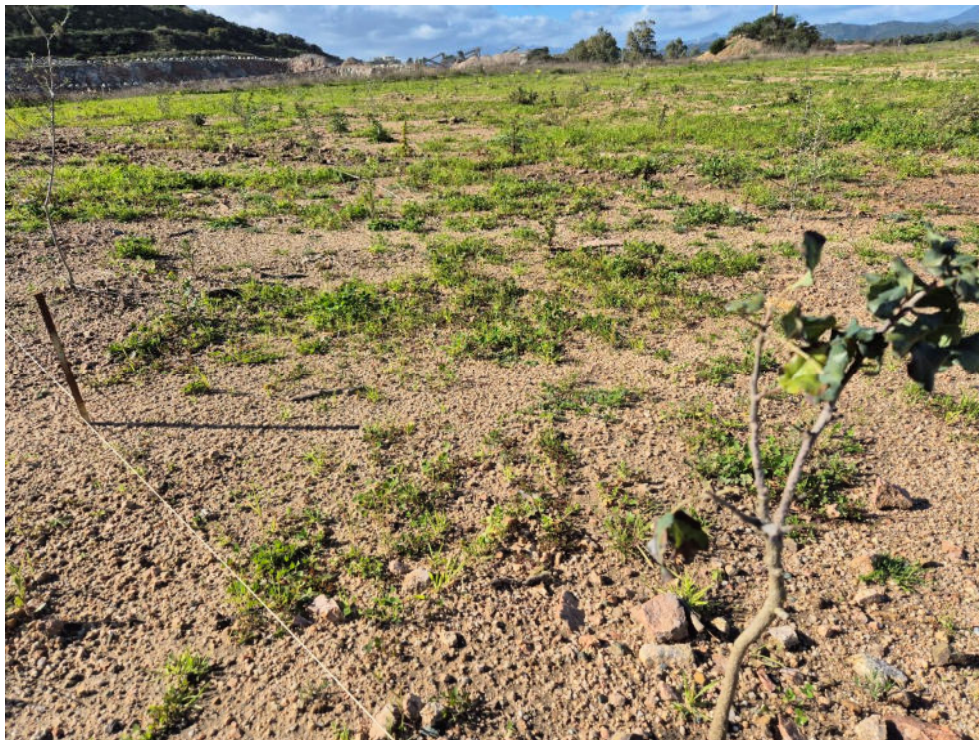
**Ripresa fotografica 22 – Il modulo di impianto ancora con il picchettamento per l'allineamento e un leccio in primo piano**

Probabilmente la stagione particolarmente piovosa ha penalizzato alcune specie piuttosto di altre. Comunque si provvederà a sostituire le fallanze nella prossima stagione autunnale.
