**CAVA  
“PISCOLVEI”**

**PROGETTO DI COMPLETAMENTO DELLA  
COLTIVAZIONE ESTRATTIVA**

**INTEGRAZIONI  
STUDIO DI IMPATTO AMBIENTALE**

Febbraio 2026

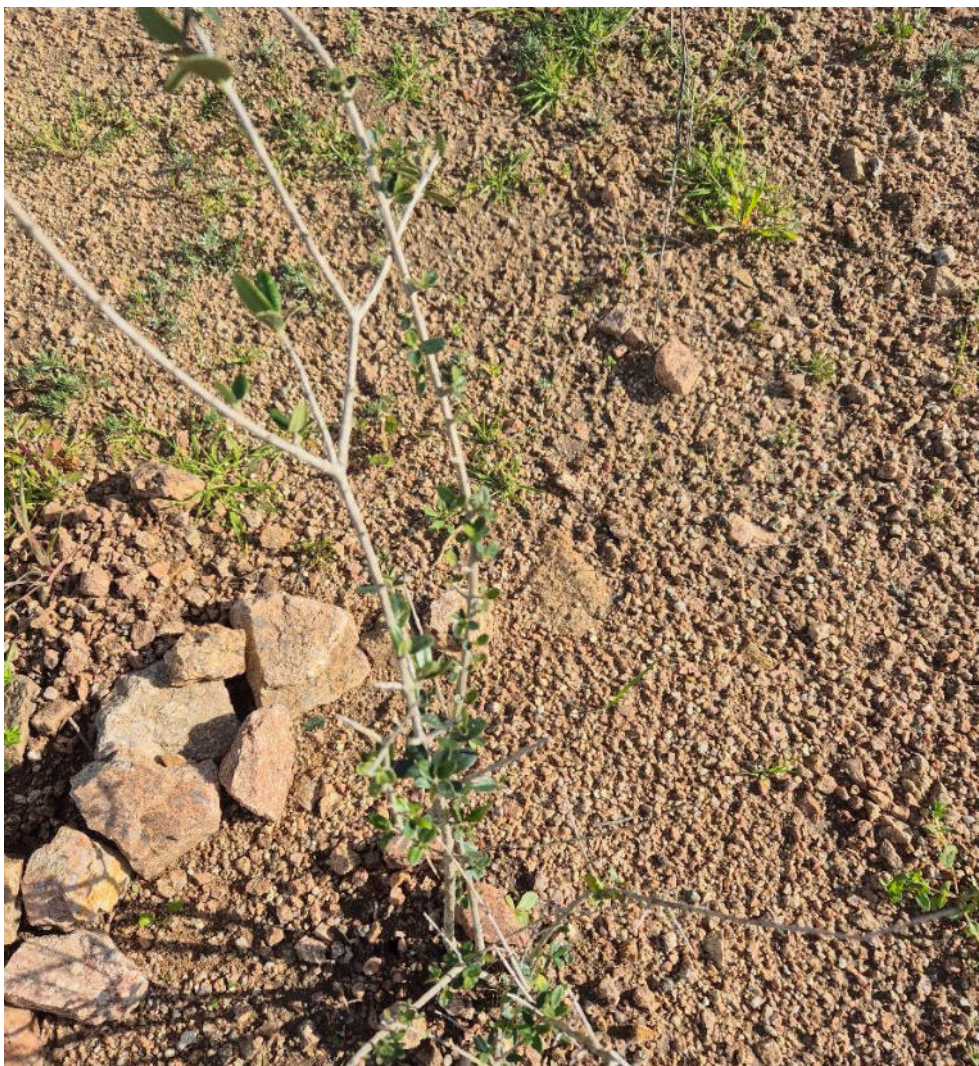
**Ripresa fotografica 23 Esempio di un olivastro in salute**

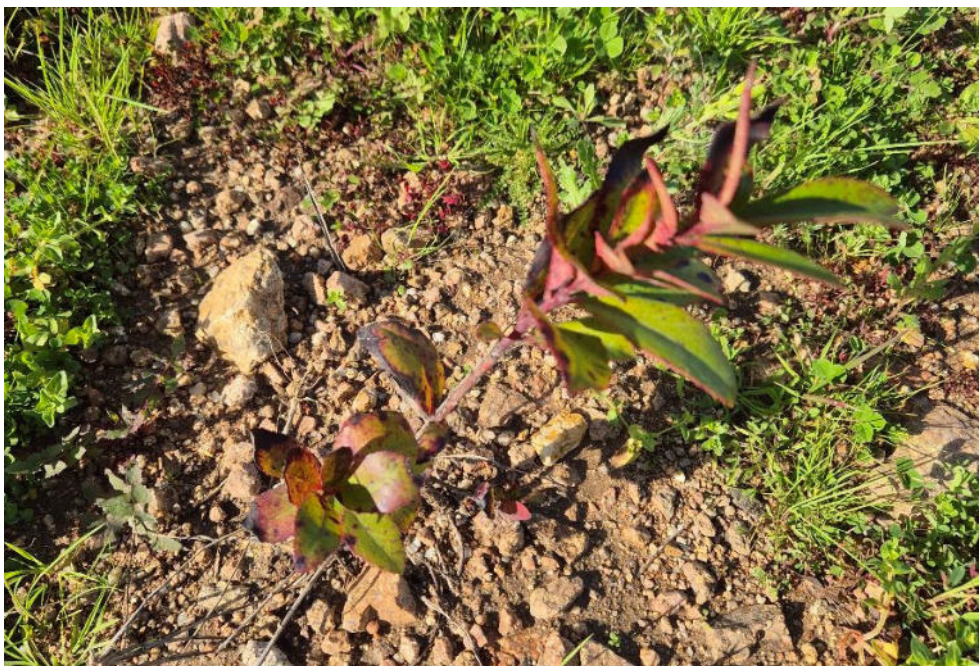
A livello fitosanitario si è notata una sola fallanza su 56 piante messe a dimora, ma una rilevante sofferenza per il mirto e il corbezzolo.

Ripresa fotografica 24 – Esempio di un irto in sofferenza

Probabilmente la stagione particolarmente piovosa ha penalizzato alcune specie piuttosto di altre. Comunque si provvederà a sostituire le fallanze nella prossima stagione autunnale.
